**ASSOCIATION SYNDICALE
DE RIMBERLIEU SUD
DOMAINE DE RIMBERLIEU
60150 VILLERS-SUR-COUDIN**

CLUB DES SPORTS DE RIMBERLIEU

AUDIT TECHNIQUE DES OUVRAGES DE STRUCTURE, DU CLOS ET COUVERT, ET ELEMENTS D'EQUIPEMENTS

Date du rapport : 22/12/2022

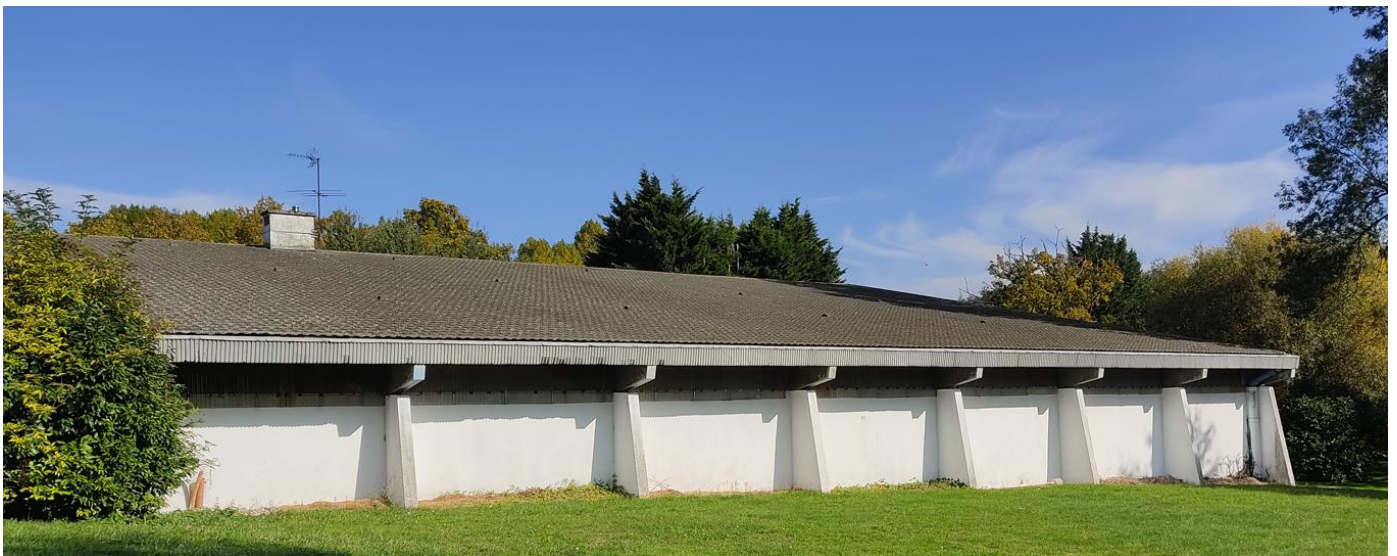
Photo couverture complexe sportif

- **Couverture du bâtiment du complexe sportif : présence de mousses sur la couverture**

La couverture du bâtiment du complexe sportif (couverture de type « shingle ») présente en surface des mousses / dépôts de végétation.

=> **Un entretien de la couverture est à réaliser pour la pérennité du bâtiment (démoussage et nettoyage des dispositifs d'évacuation des eaux pluviales).**

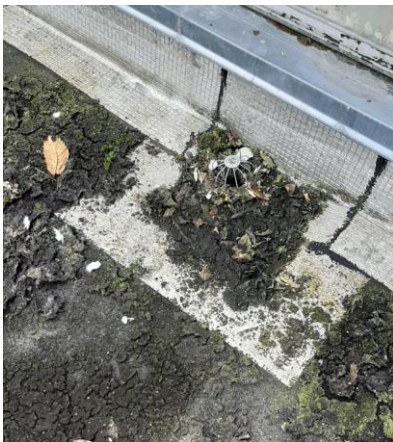
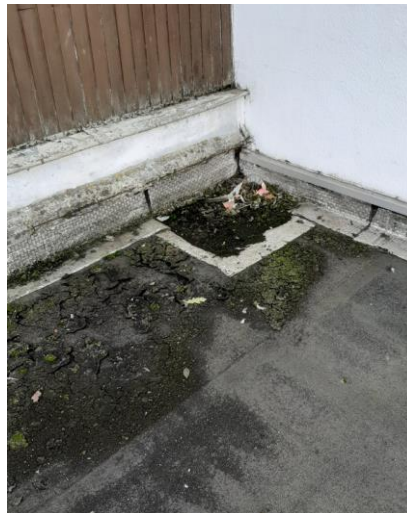
Photos entrée d'eaux pluviales bouchées.

- **Terrasse du bâtiment du complexe sportif : Entrées d'eaux pluviales bouchées + présence de dépôt de matériel**

Les entrées d'eaux pluviales sont bouchées par les mousses.

=> Un entretien de la couverture est à réaliser rapidement pour la pérennité du bâtiment (nettoyage des dispositifs d'évacuation des eaux pluviales + suppression du dépôt de matériel).

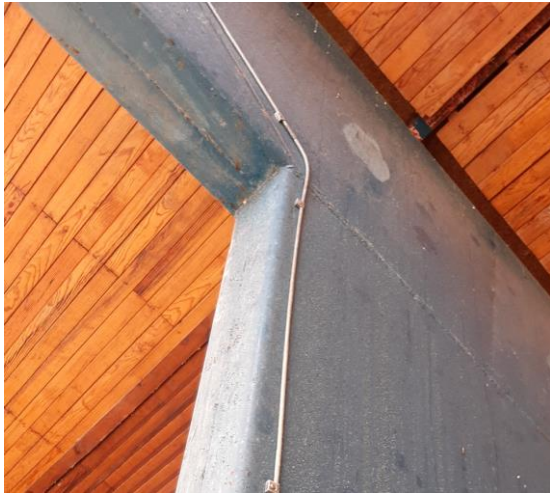
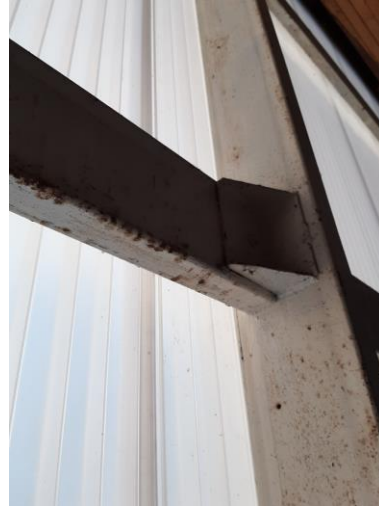
Photos points de rouille sur charpente

Nous notons la présence de points de rouille et de corrosion sur les éléments de charpente visibles.

=> Prévoir traitement anti-corrosion de la charpente du bâtiment par peinture antirouille (éléments de charpente intérieurs et extérieurs)

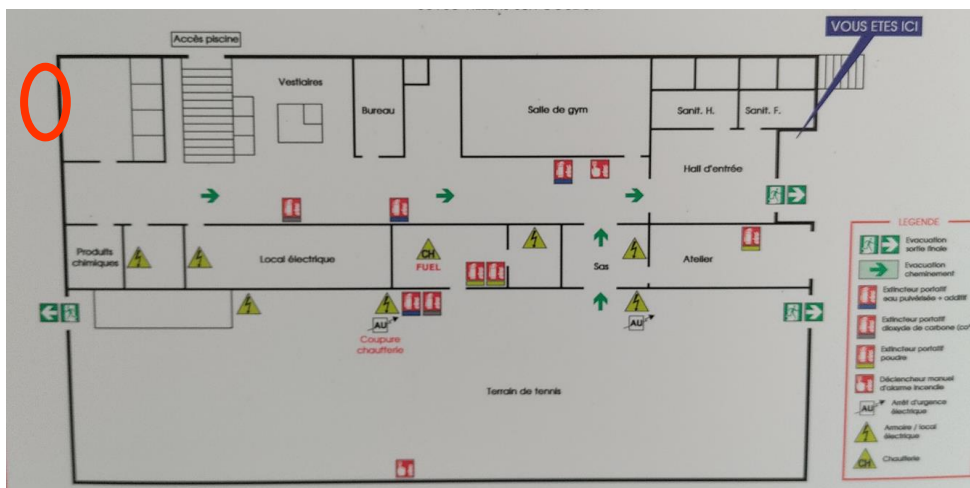
Localisation poteau extérieur corrodé

Nous avons également noté la présence d'un poteau extérieur fortement corrodé. Le vide constructif entre le poteau et la façade n'est pas protégé des intempéries. L'humidité s'y installe et développe la corrosion sur le poteau.

=> Protéger le vide entre poteau extérieur et façade par capotage en élément métallique ventilé, après traitement de la corrosion sur le poteau.

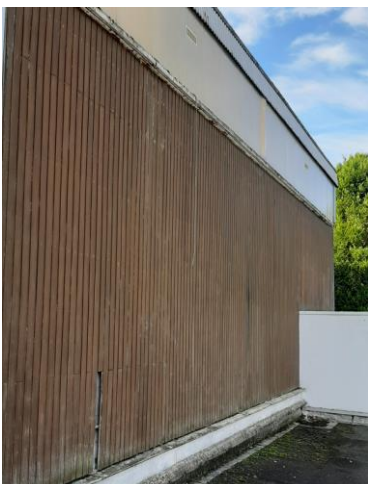
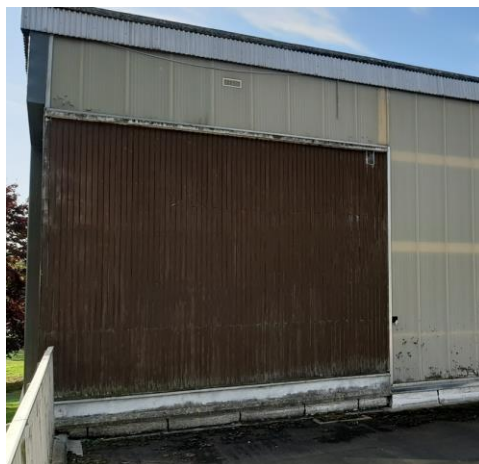
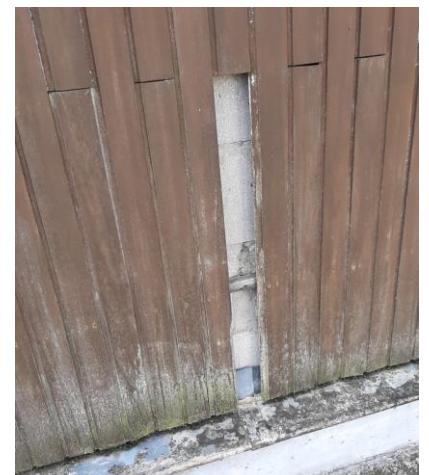
Photos bardage bois extérieur

A plusieurs endroits, le bardage est fortement dégradé (lames de bois enlevées, lames de bois déformées, pieds de bardage verdissés et obstrués, lame d'air non continue,...).

Nous notons également l'absence de protection contre le passage de l'eau en sous-face du bardage bois (absence d'enduit sur maçonnerie ou de pare-pluie, conformément aux dispositions du DTU 41.2 sur les Revêtements extérieurs en bois).

La présence de lames bois dégradées et manquantes, une lame d'air non continue et l'absence de pare-pluie / ou d'enduit sur le support en maçonnerie favoriseront l'apparition de désordres sur l'ouvrage (apparition d'humidité,...).

=> **Nous recommandons une réfection totale du bardage bois extérieur. Les dispositions du DTU 41.2 devront être respectées.**

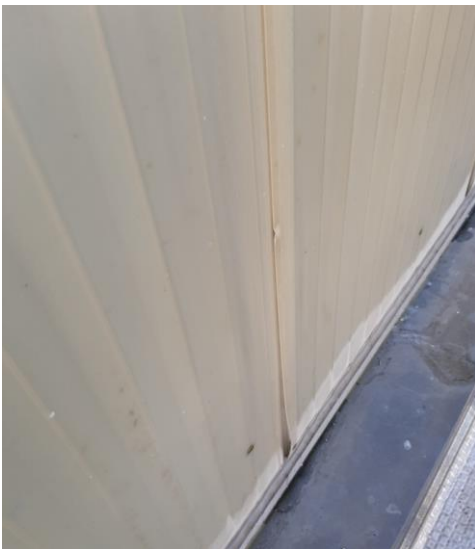
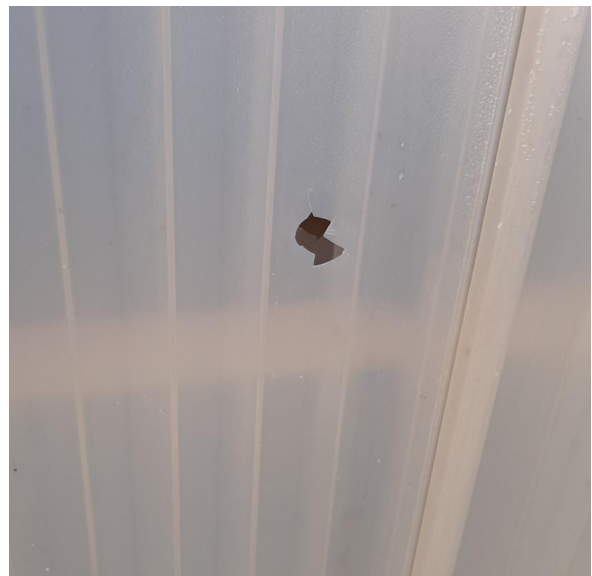
Photos bardage extérieur dégradé

A plusieurs endroits, le bardage est dégradé. Nous notons la présence d'éclats et de déformations.

=> **Prévoir une réfection du bardage au droit des zones dégradées pour satisfaire à l'étanchéité à l'eau et à l'air.**

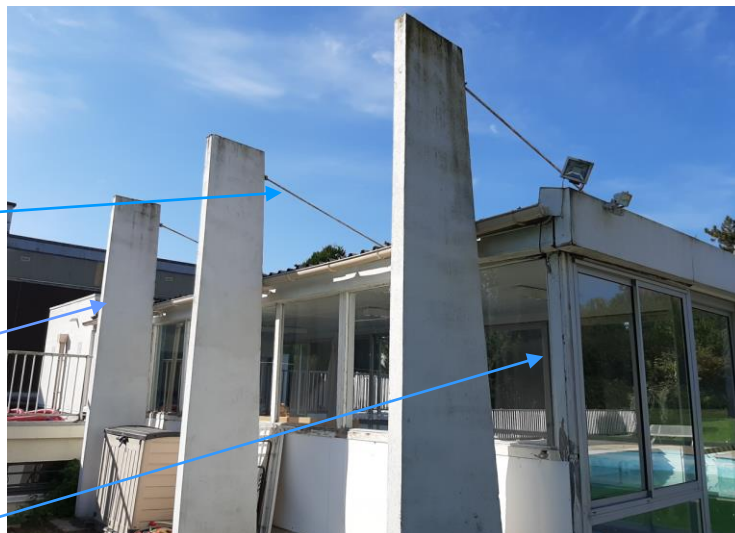
Structure véranda piscine

● **Structure porteuse véranda piscine : structure vétuste et non pérenne**

Du fait de la présence de différents matériaux, la structure porteuse de la véranda travaille et se dilate différemment.

Cela entraîne des problèmes de faux aplombs des éléments, des fissures et donc des difficultés à ouvrir les menuiseries.

=> Nous recommandons la création de poteaux sur la façade ne disposant actuellement d'aucuns porteurs verticaux (façade repris par tirants métalliques), pour rigidifier la structure, soulager les tirants et palier aux problèmes de déformations et de flèches

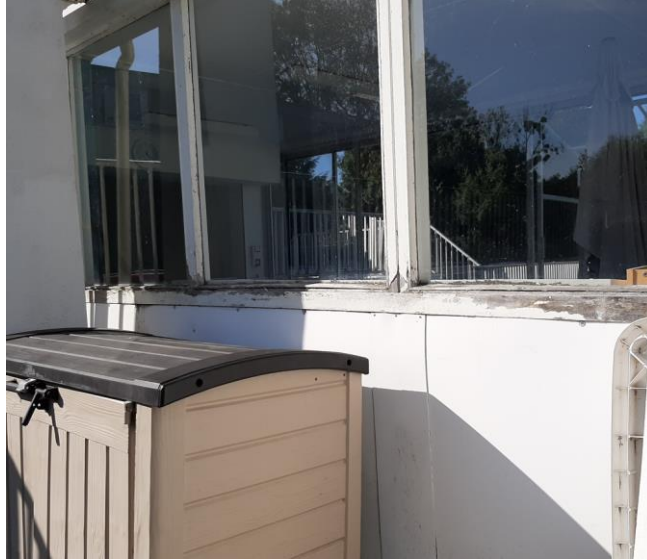
Photo bois extérieurs dégradés

- Les bois sont à traiter. Les menuiseries sont vétustes et semblent peu étanches, favorisant le développement de la dégradation des bois.

=> Les bois de la façade opposée devront être traités. Nous recommandons le remplacement, des menuiseries, afin de garantir l'étanchéité de l'ouvrage et d'éviter que les bois ne se dégradent.

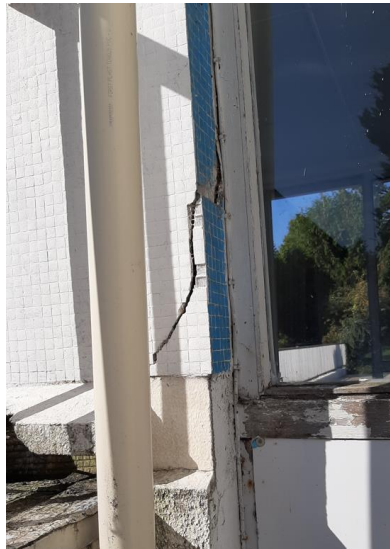
Photo fissure véranda

- Présence de fissures sur les éléments béton

=> Les fissures sur les éléments en béton devront être colmatées afin d'éviter que l'eau ne pénètre dans celles-ci et stopper leurs évolutions.

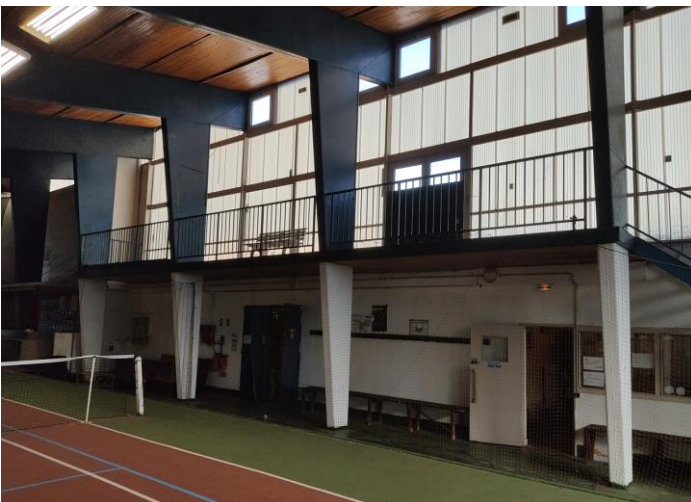
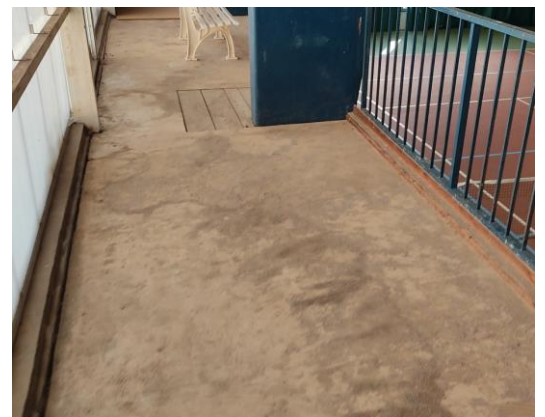
● • **Mezzanine : Structure vétuste**

Le plancher de la mezzanine ainsi que l'escalier sont peu stables. Les structures sont très vétustes.

=> **Pour des raisons de sécurité, nous recommandons dans les plus brefs délais la démolition soignée de la mezzanine ainsi que de l'escalier** (Nota : Nous rappelons également que la mezzanine ne répond pas à plusieurs points du Règlement de Sécurité Incendie).

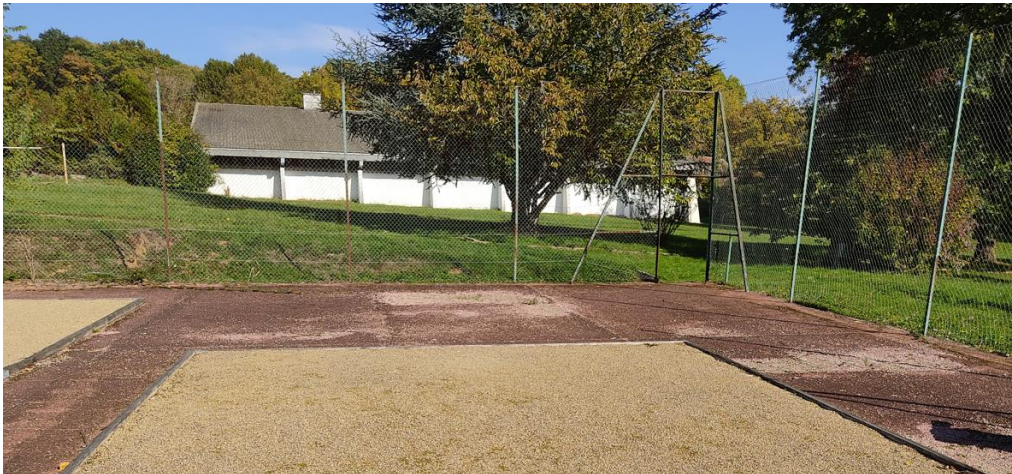
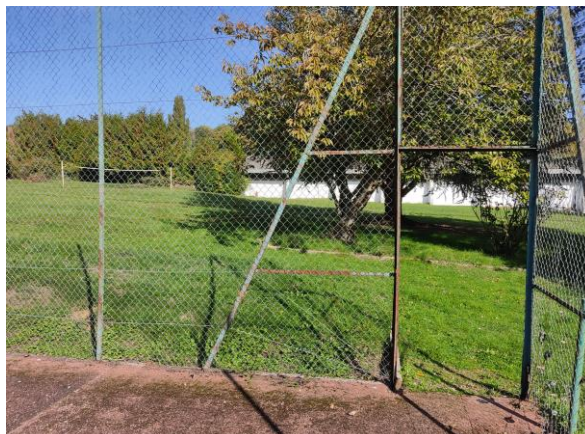
Les clôtures du terrain de pétanque sont fortement dégradées : pieds de clôtures et montants rouillés, montants déformés.

=> **Nous recommandons le remplacement des clôtures du terrain de pétanque.**

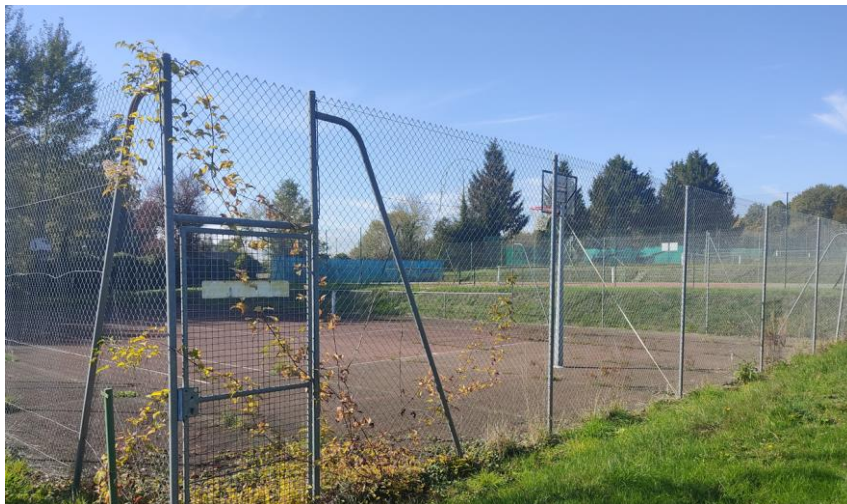
Photo clôtures terrain de basket

Les clôtures du terrain de basket sont en bons états en général.

=> Nous recommandons d'entretenir la végétation grimpante sur les clôtures pour assurer la pérennité de celles-ci.

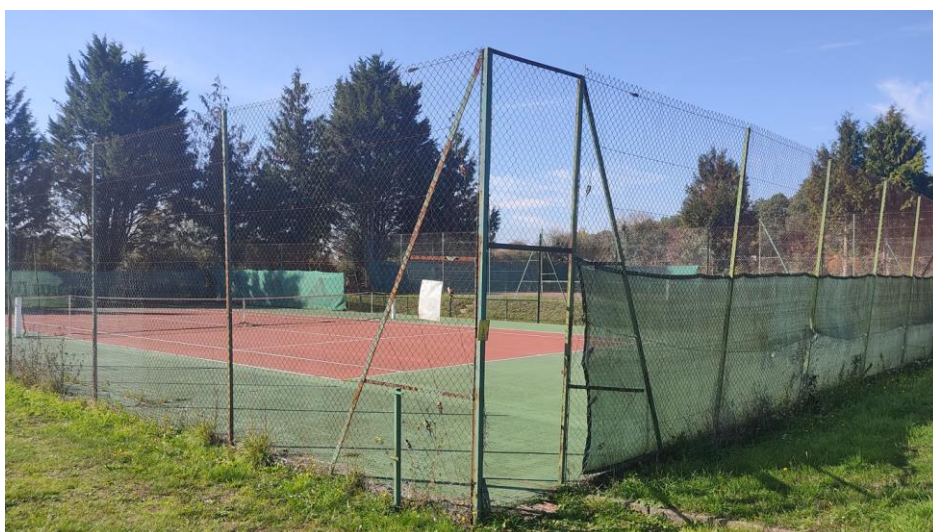
Photo clôtures terrain de tennis 1

Les clôtures du terrain de tennis 1 sont fortement dégradées : pieds de clôtures et montants rouillés, montants déformés, faux aplombs des montants (risque de renversement).

=> Nous recommandons le remplacement des clôtures du terrain de tennis 1.

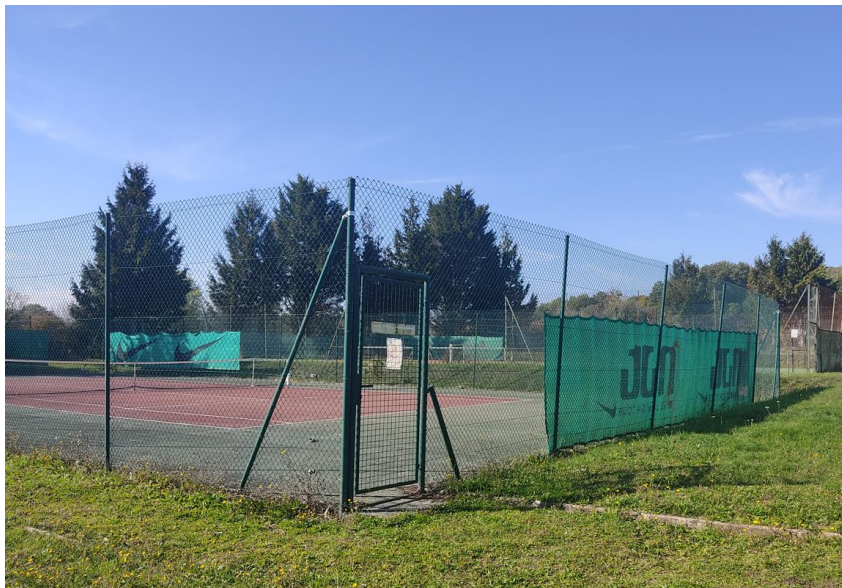
Photo clôtures terrain de tennis 2

Les clôtures du terrain de tennis 2 présentent par endroit un faux aplomb important et risquent de se renverser.
=> Nous recommandons la mise en place de jambes de force au droit des zones de clôtures inclinées, permettant de rigidifier celles-ci.

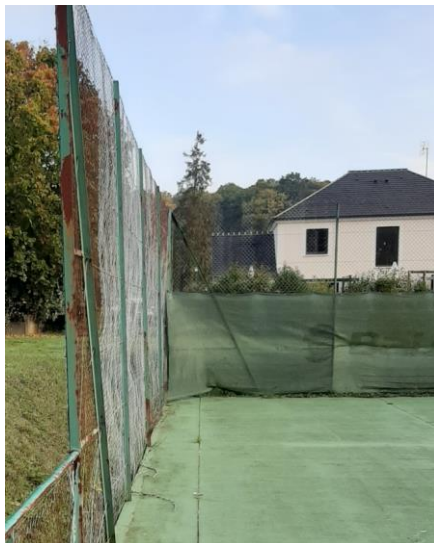
Photo clôtures terrain de tennis 3

Les clôtures du terrain de tennis 3 sont fortement dégradées : pieds de clôtures et montants rouillés, montants déformés, faux aplombs des montants (risque de renversement).

=> Nous recommandons le remplacement des clôtures du terrain de tennis 3.

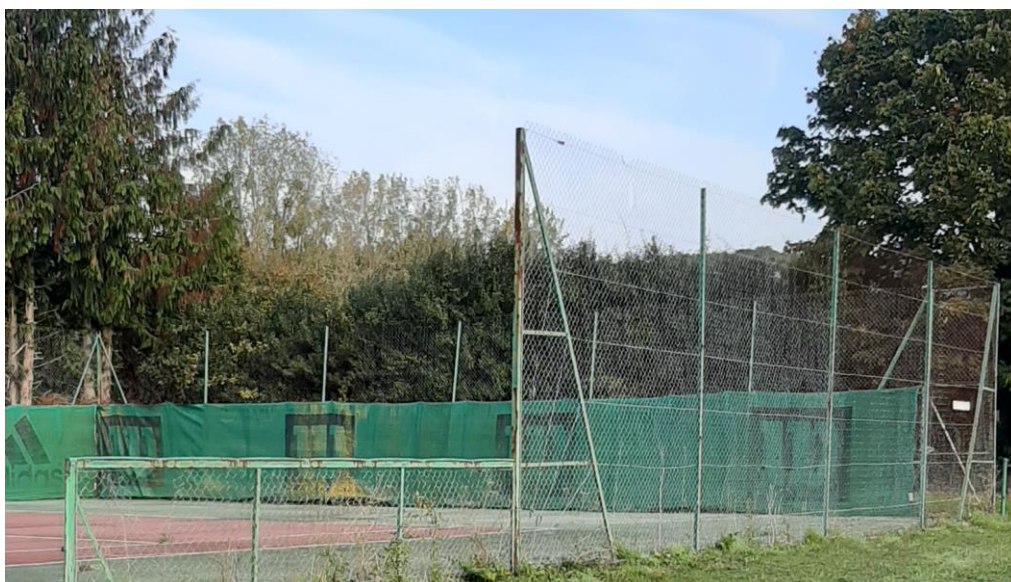
Photo clôtures terrain de tennis 4

Les clôtures du terrain de tennis 4 sont fortement dégradées : pieds de clôtures et montants rouillés, montants déformés, faux aplombs des montants (risque de renversement).

=> Nous recommandons le remplacement des clôtures du terrain de tennis 4.
