**ASSOCIATION SYNDICALE  
DE RIMBERLIEU SUD  
DOMAINE DE RIMBERLIEU  
60150 VILLERS-SUR-COUDIN**

## **CLUB DES SPORTS DE RIMBERLIEU**

### **AUDIT SECURITE INCENDIE**

**DATE INTERVENTION :** le 12/10/2022

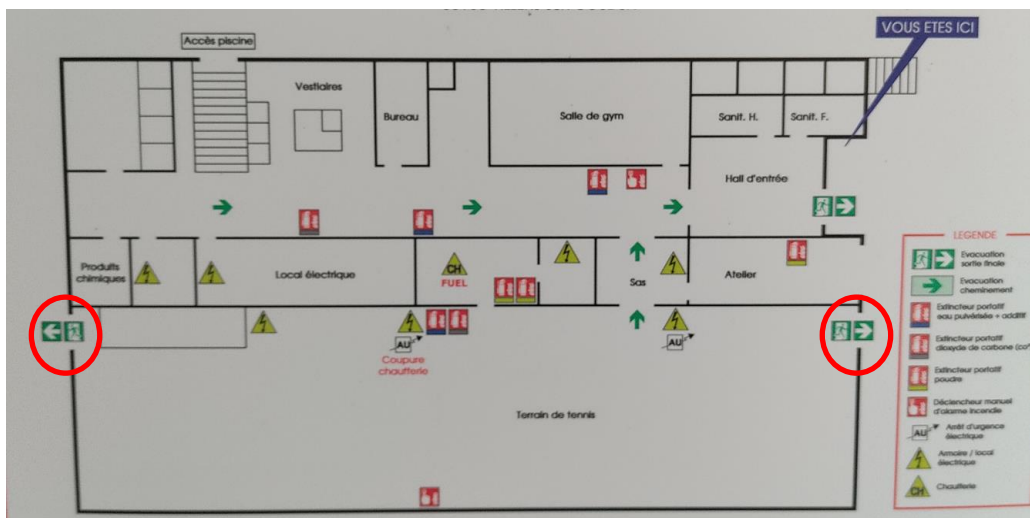
Localisation des sorties de secours avec marches

Nous notons la présence de marches (intérieures et extérieures) au droit des deux sorties de secours du court de tennis, empêchant une personne à mobilité réduite d'évacuer rapidement.

Au droit de la sortie de secours repérée à droite sur le plan, présence d'une marche intérieure au droit de la porte. Présence également d'une marche extérieure.

Au droit de la sortie de secours repérée à gauche sur le plan, présence d'une marche extérieure.

=> Supprimer les marches en mettant de niveau les portes d'issues de secours avec le cheminement intérieur / cheminement extérieur (création de paliers, de rampes,...).

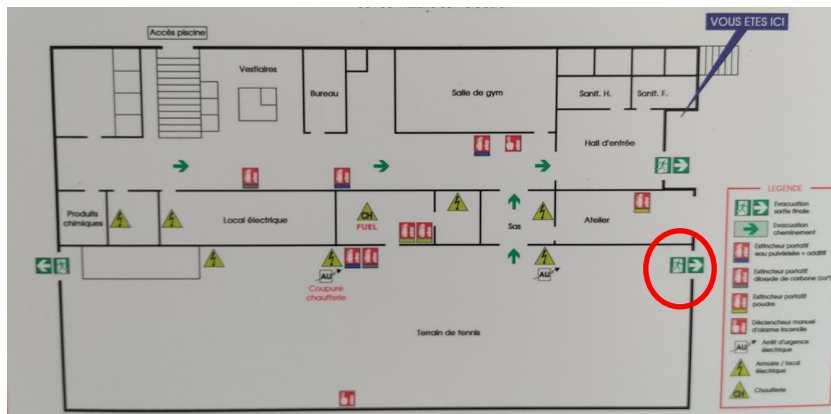
Localisation obstacle dégagement

- Présence d'une grille devant une porte d'issue de secours du court de tennis faisant obstacle à une évacuation sûre et rapide des locaux.
- => Supprimer la grille au droit de la porte d'issue de secours. (la résistance du vitrage sera évoqué dans la suite du présent rapport)

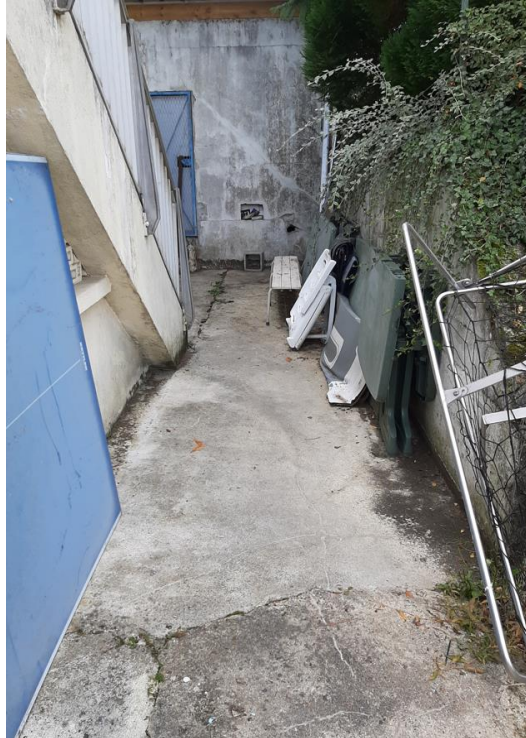
Photo dépôt de matériel circulation

- Présence de dépôt de matériel dans la circulation extérieure servant de dégagement de secours.  
=> Supprimer le stockage situé dans les dégagements d'évacuation.

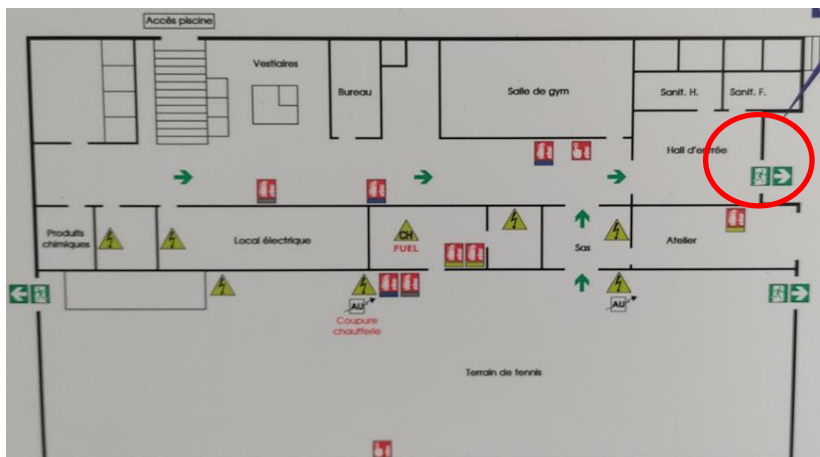
Localisation bloc portes à remplacer

Vitrage en place non résistant en cas de heurt : Risque de blessure.

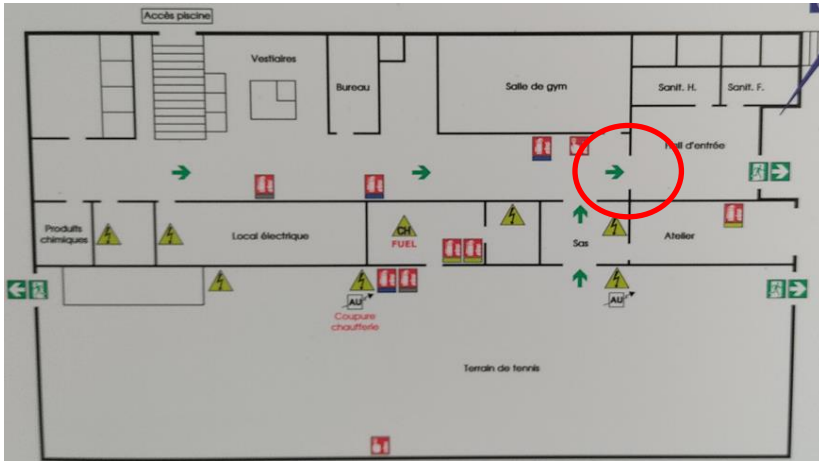
Localisation bloc portes à remplacer

- Bloc portes sas hall d'entrée à remplacer :

Accessibilité des Personnes à Mobilité Réduite à assurer : la largeur nominale du vantail principale doit être de 0,80 m soit une largeur de passage utile minimale de 0,77 m. (repris dans le rapport sur l'accessibilité aux PMR)

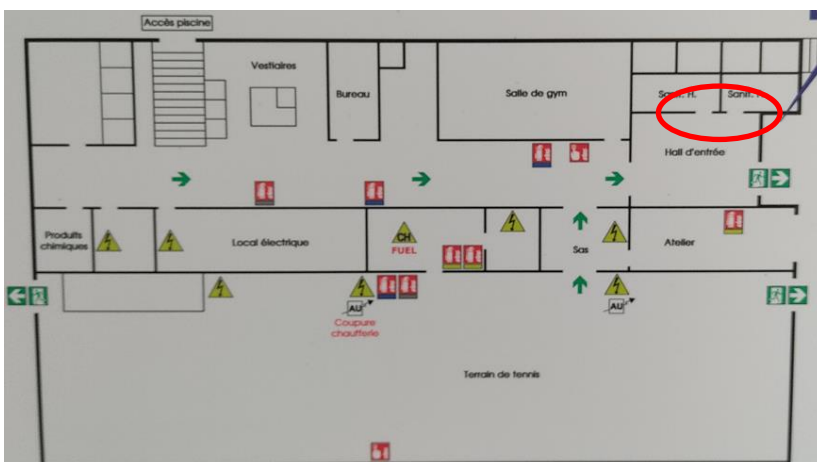
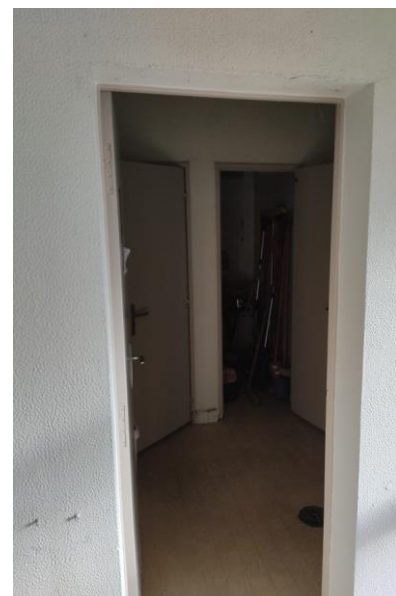
Localisation bloc portes à remplacer

Largeur de passage insuffisant pour Accessibilité des Personnes à Mobilité Réduite (repris dans le rapport sur l'accessibilité aux PMR)

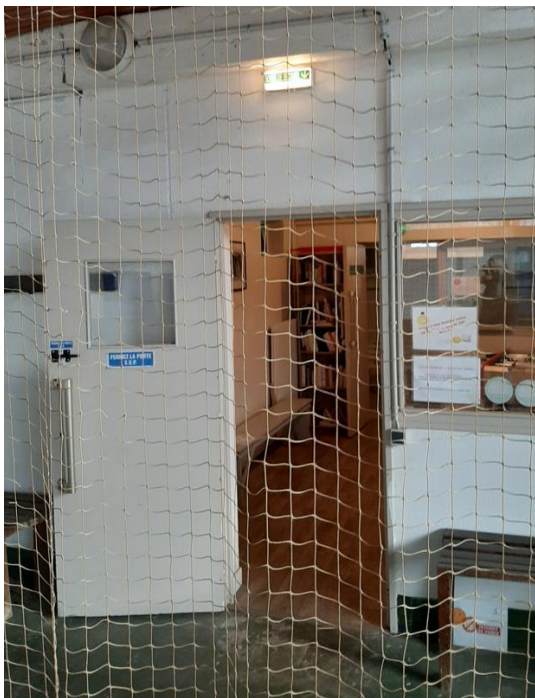
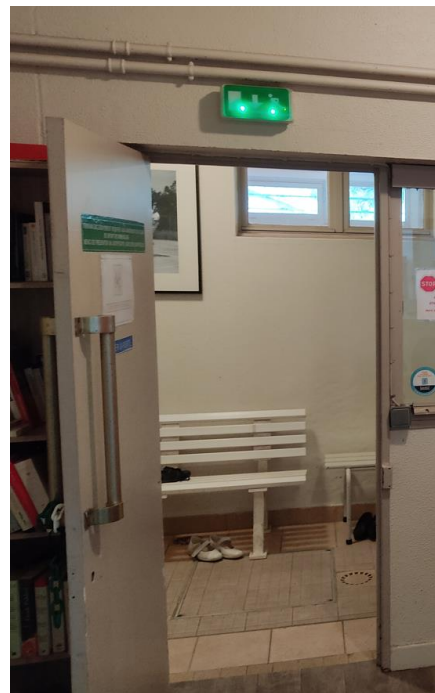
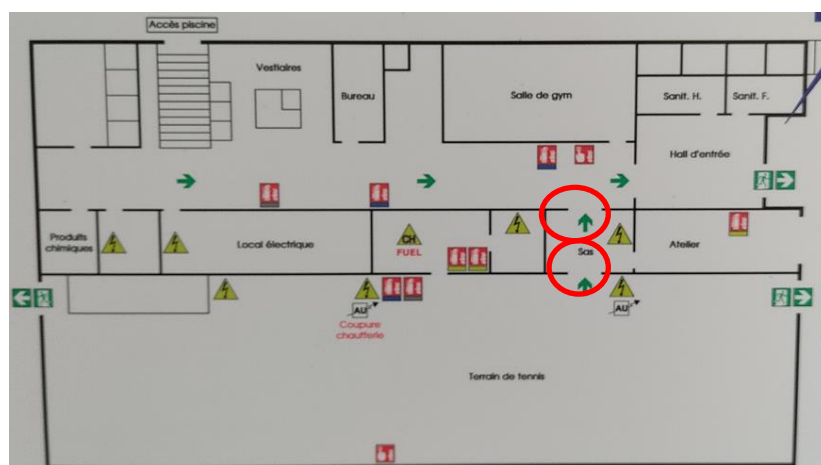
Localisation bloc portes à remplacer

Présence d'un verrou sur les vantaux empêchant l'ouverture facile et rapide.

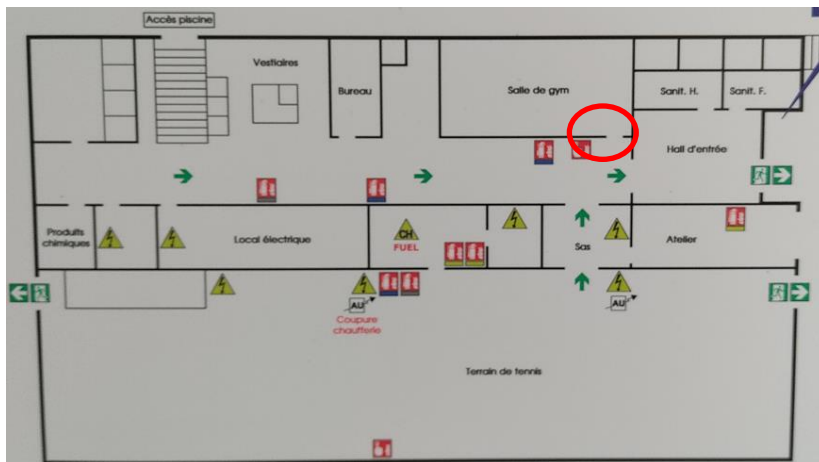
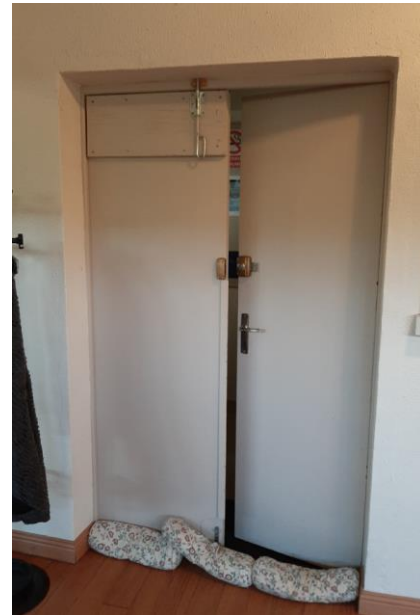
Localisation bloc portes à remplacer

Accessibilité des Personnes à Mobilité Réduite à assurer : la largeur nominale du vantail principale doit être de 0,80 m soit une largeur de passage utile minimale de 0,77 m. (repris dans le rapport sur l'accessibilité aux PMR)

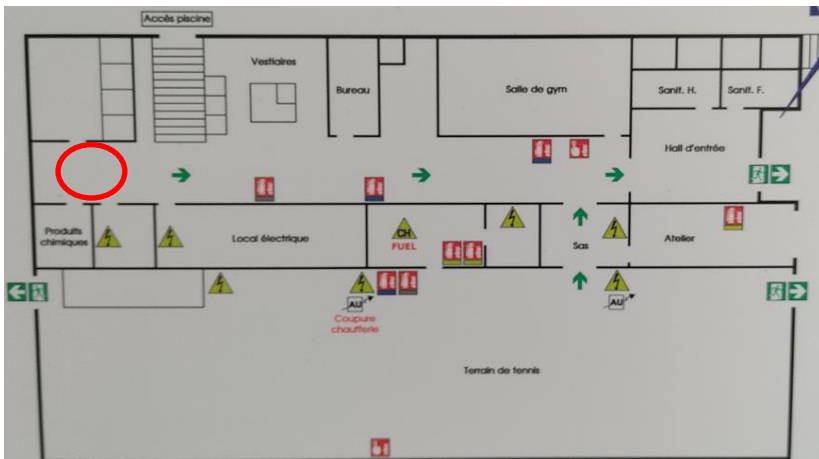
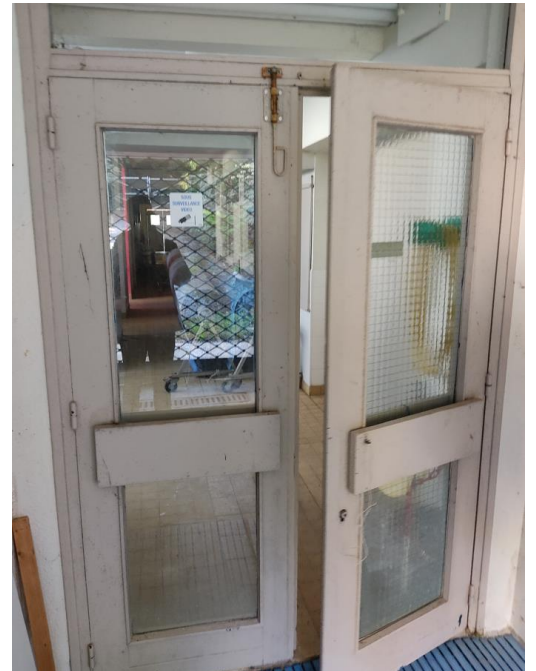
Localisation bloc portes à remplacer

Vitrage en place non résistant en cas de heurt : Risque de blessure.

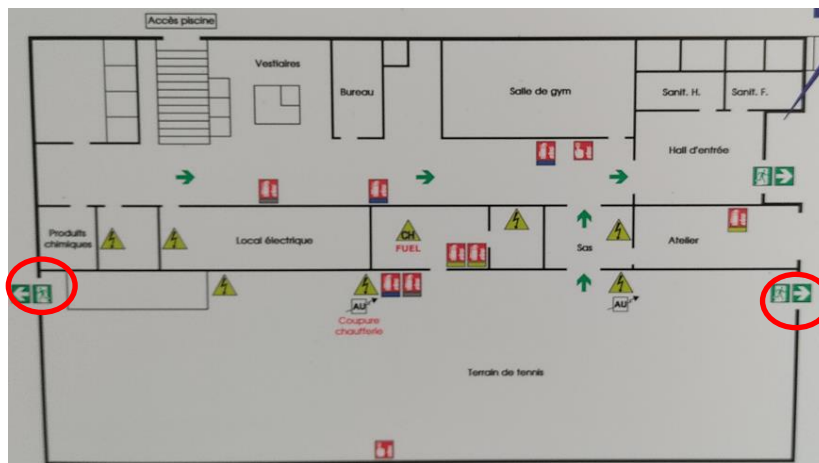
Localisation bloc portes à remplacer

- Blocs Portes d'issue de secours court de tennis à remplacer :

Vitrages en place non résistant en cas de heurt : Risque de blessure.

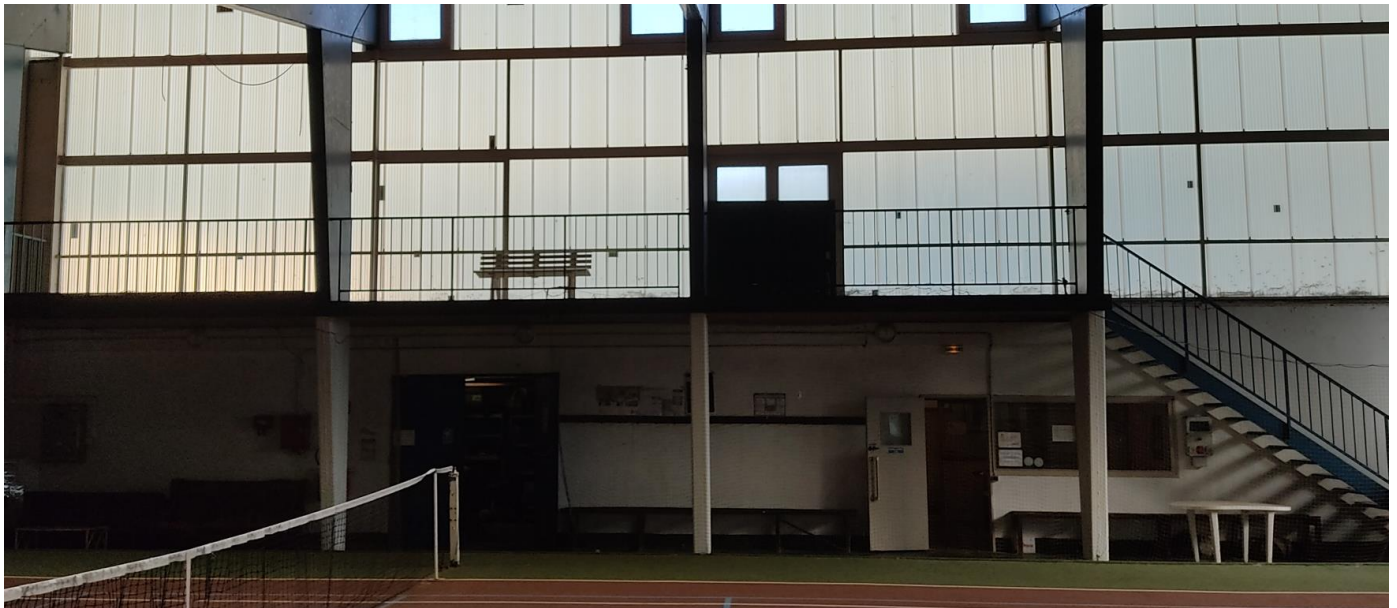
- Structure mezzanine fortement vétuste.
- Escalier d'accès non conforme
- Garde-corps non conforme à la norme NFP01-012

L'effectif du public au droit de la mezzanine n'a pas été pris en compte. Principalement pour une raison de vétusté de la structure, nous recommandons la suppression de la mezzanine.

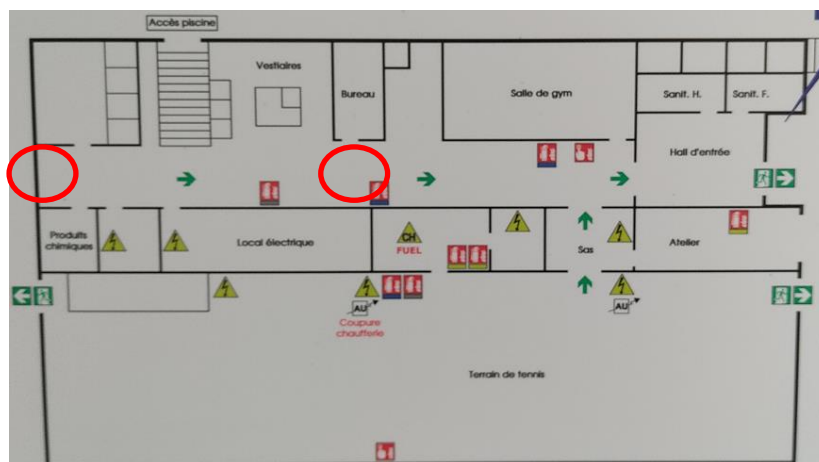
Localisation rideaux métalliques

- Rideaux métalliques dans la circulation principale à supprimer :

Nota : le rideau métallique au droit de l'entrée principale pourra être conservé pour des raisons de sûreté sous réserve que celui-ci soit maintenu ouvert lorsque l'établissement est ouvert au public.

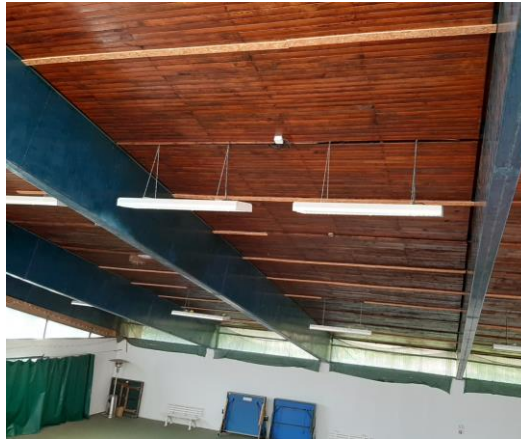
Sous-face de la mezzanine constituée de lames de bois => Hautement inflammable.

Les lames de bois seront enlevées lors de la démolition de la mezzanine (Nous rappelons que la structure de la mezzanine est vétuste).

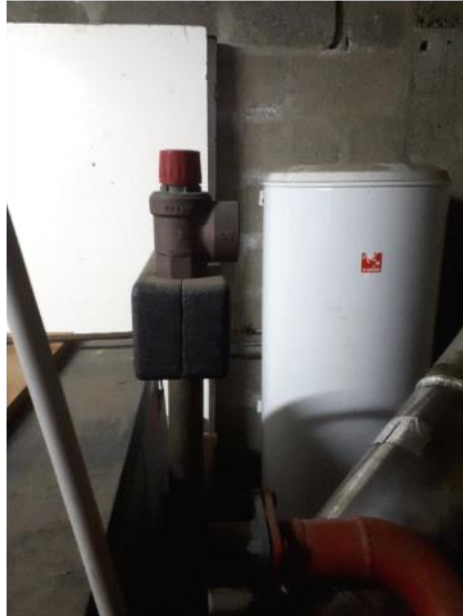
Les soupapes ne sont pas dirigées vers le sol  
=> Les rejets des soupapes doivent être dirigés vers le sol

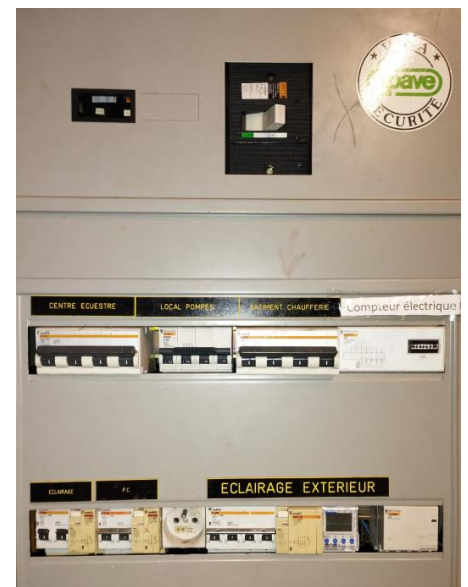
D'autre part les manœuvres et défauts ne doivent pas avoir de répercussions sur des tiers (*centre équestre en rouge sur la photo*)

Comme on peut le constater sur la photo, le centre équestre est alimenté depuis un disjoncteur 63 A, implanté dans le TGBT du club des sports. Il est donc sous influence du disjoncteur général du club des sports.

=> Réaliser une sélectivité totale depuis la source normale (Tarif jaune)

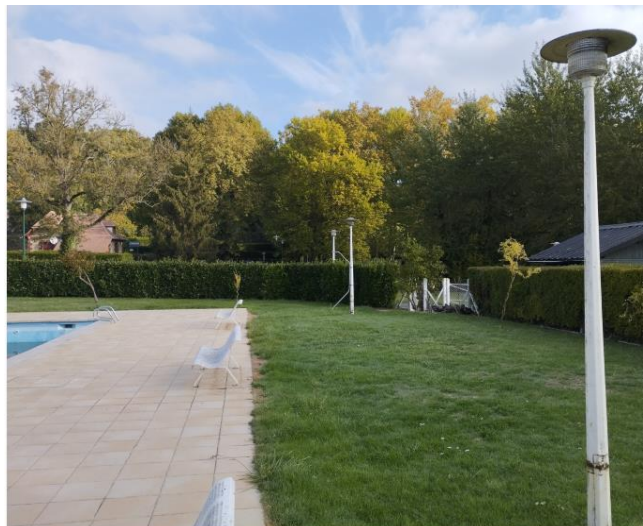
Candélabres zone bassin déclarés hors service

=> Maintenir le coffret fermé à clé.

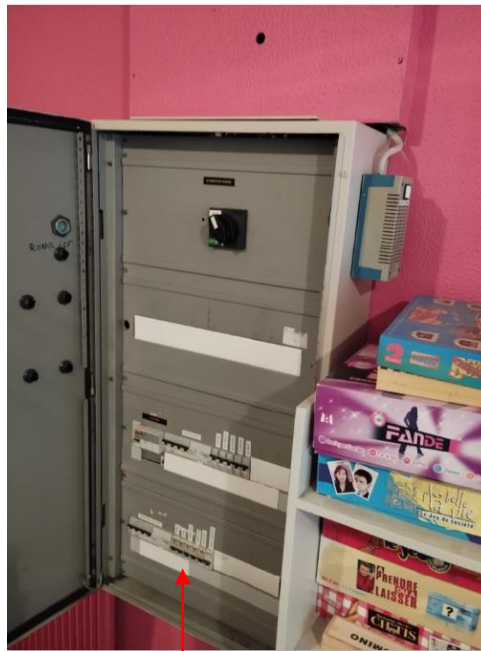
Télécommande de mise au repos des B.A.E.S inefficace.

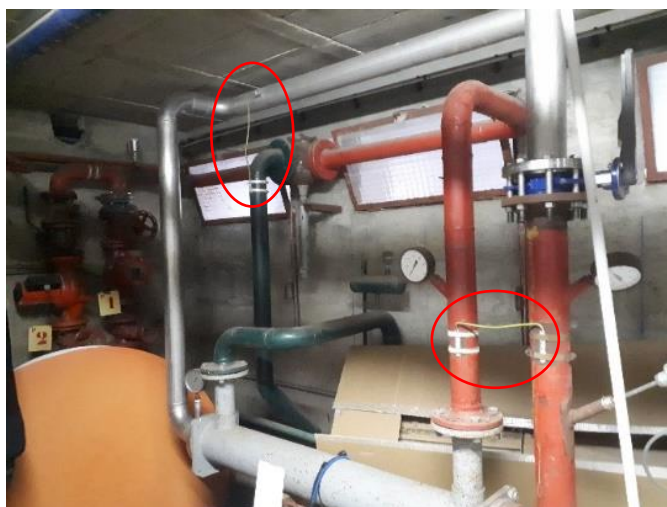
Réalisation non conforme de la Liaison équipotentielle principale.

=> La liaison équipotentielle doit être réalisée conformément à la NF C 15-100 article 411.3.1.1 et 543.1.1, section 25mm<sup>2</sup> minimum, conducteur ininterrompu...etc. Les conduits fuel doivent être intégrés à cette liaison.  
Utiliser des colliers avec bornes

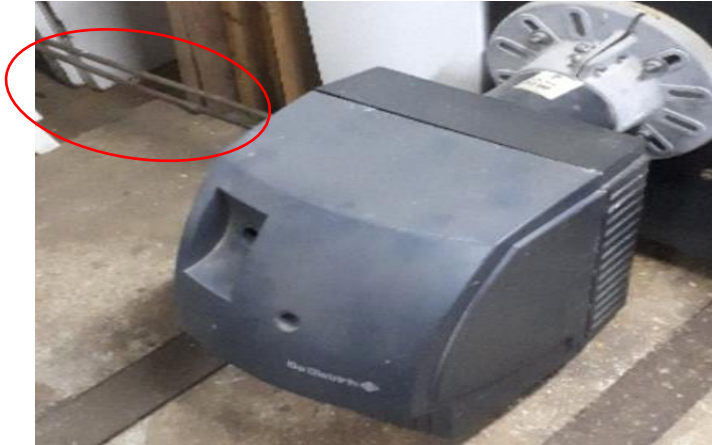
Conduits fuel non intégrés à la liaison équipotentielle

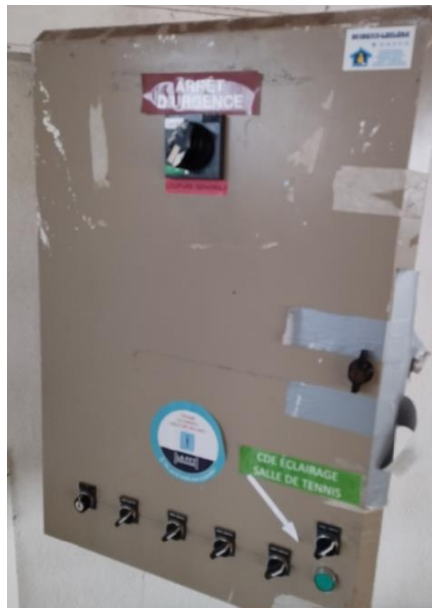
Fermeture détériorée de l'armoire d'éclairage du court de tennis.

=> Installer une serrure sur l'armoire d'éclairage.

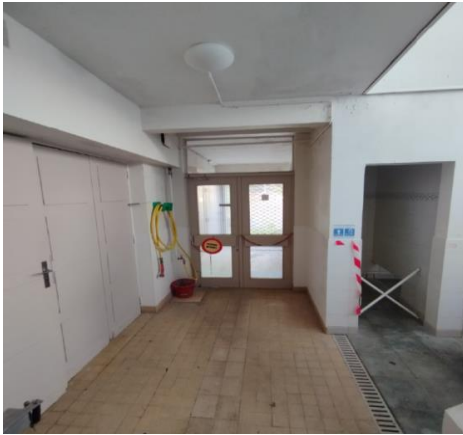
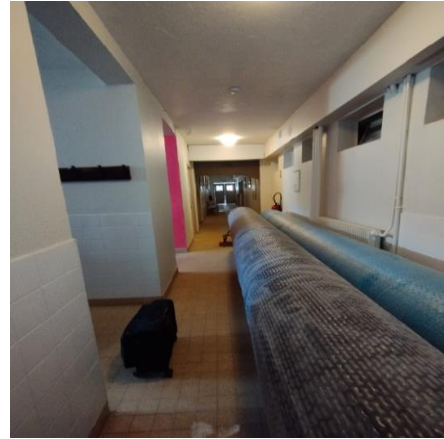
Défaut de fonctionnement des blocs existants.

=> Eclairage de balisage à compléter dans le couloir central, s'agissant d'une circulation la distance entre deux B.A.E.S ne doit pas excéder 15m. Ils doivent être visibles en tout point et indiquer les changements de direction.
