**ASSOCIATION SYNDICALE
DE RIMBERLIEU SUD
DOMAINE DE RIMBERLIEU
60150 VILLERS-SUR-COUDIN**

LES ECURIES DE RIMBERLIEU

AUDIT SECURITE INCENDIE

DATE INTERVENTION : le 12/10/2022

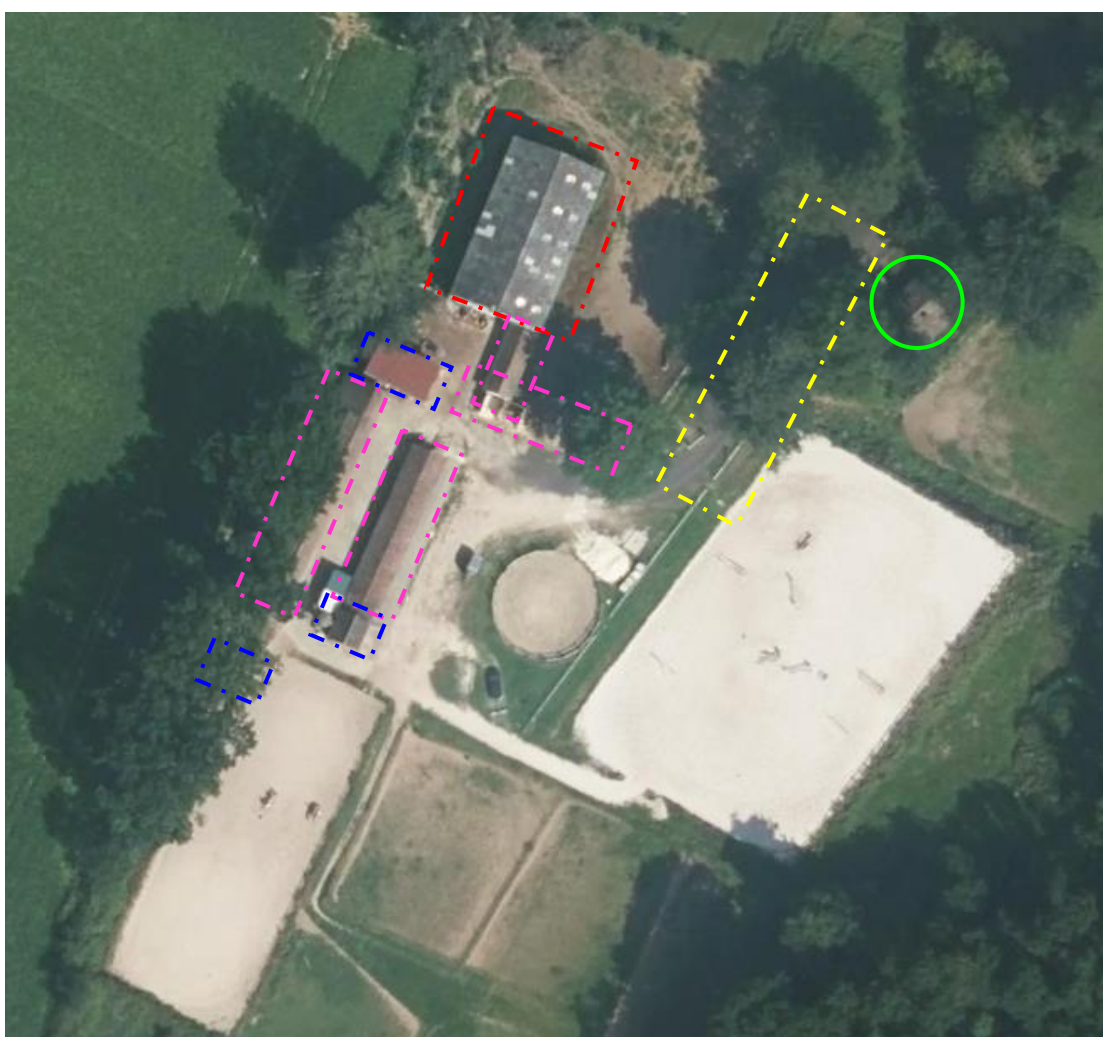
Vous trouverez ci-après un plan de masse des écuries :

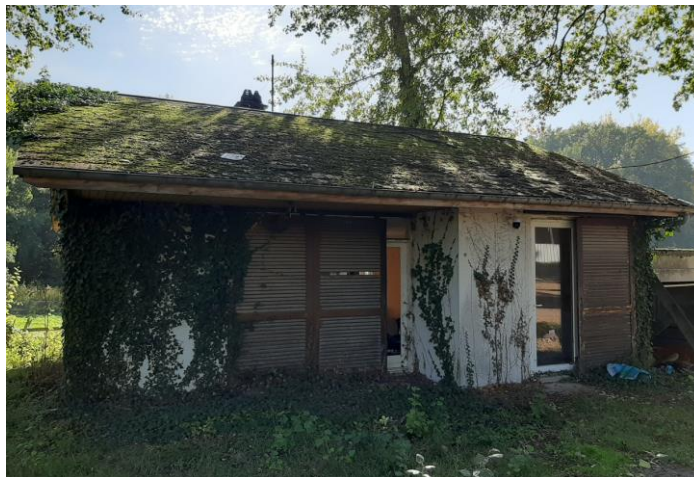
Photo bâtiment abandonné

Nota : En cas de réaménagement du bâtiment actuellement « abandonné » en accueil (ou autre destination), les dispositions relatives à l'évacuation des personnes à mobilité réduite devront être respectées.

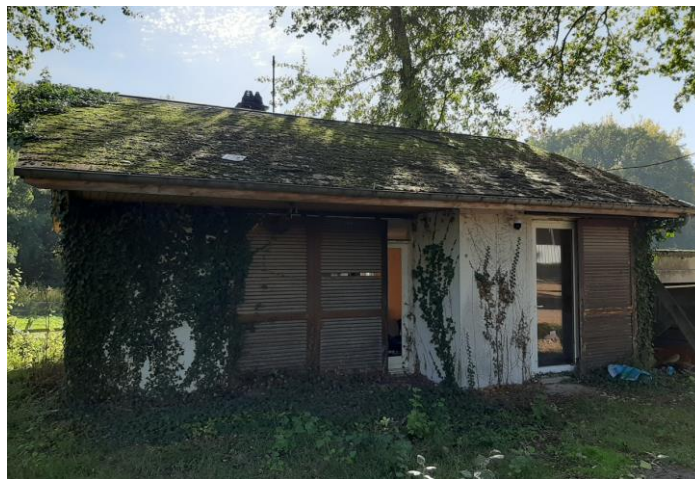
Photo bâtiment abandonné

Nota : En cas de réaménagement du bâtiment actuellement « abandonné » en accueil (ou autre destination), les dispositions relatives aux dégagements des personnes devront être respectées.

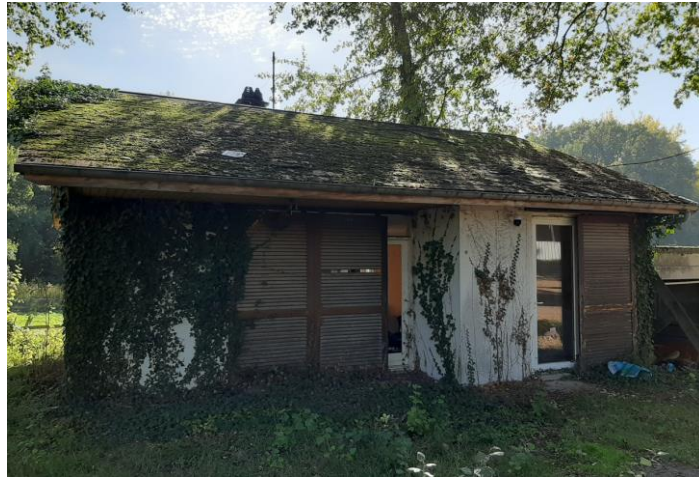
Photo bâtiment abandonné

Nota : En cas de réaménagement du bâtiment actuellement « abandonné » en accueil (ou autre destination), les dispositions relatives l'aménagement intérieur devront être respectées.

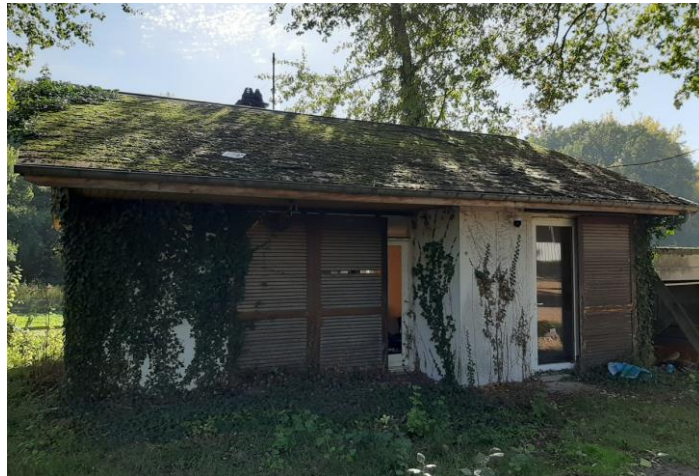
Photo bâtiment abandonné

Nota : En cas de réaménagement du bâtiment actuellement « abandonné » en accueil (ou autre destination), les dispositions relatives aux locaux à risques (si présence) devront être respectées.

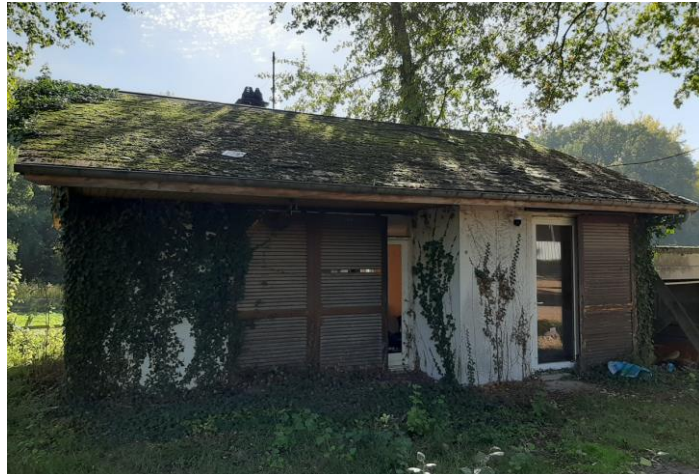
Photo bâtiment abandonné

Nota : En cas de réaménagement du bâtiment actuellement « abandonné » en accueil (ou autre destination), les dispositions relatives au chauffage et ventilation devront être respectées.

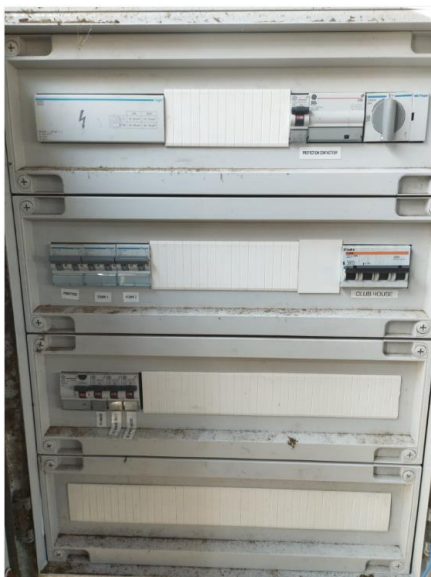
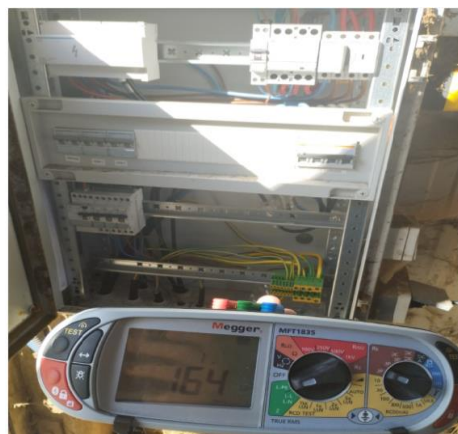
- Tableau général centre équestre implanté dans le manège couvert

La prise de terre est non conforme.

Absence de plan de masse avec cheminement des canalisations enterrées et implantations des prises de terre

=> La valeur de la prise est non conforme, 164 Ohms.

Dans le cadre de la sélectivité de la protection évoquée plus haut et de l'indépendance des deux établissements, une solution consiste à mettre en place un DDR local sélectif avec celui du disjoncteur tarif jaune, dans ce cas de figure, la protection de ligne depuis le TGBT du club des sports peut alors être réalisée par un disjoncteur sans différentiel. (il s'agit d'une deuxième option, voir 1^{ère} option évoqué précédemment)

Le seuil de déclenchement de ce DDR devra être adapté à la valeur de la prise de terre une fois refaite.

La valeur de cette dernière doit être la plus basse possible afin de permettre une souplesse de réglage du seuil de déclenchement des DDR (local et TJ) pour garantir une sélectivité totale

La prise de terre du centre équestre doit être réalisée conformément aux dispositions de la NF C 15-100

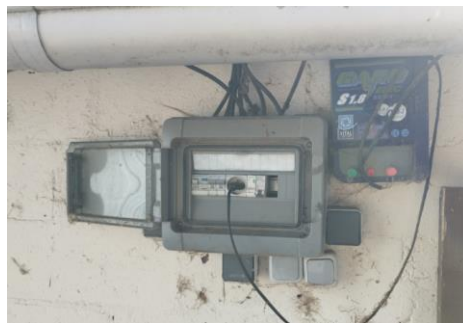
- Ecurie contiguë au manège couvert : coffret dédié

Porte constamment ouverte

=> Brancher la fiche PC de l'équipement central de la clôture électrique sur une PC implantée en dehors du coffret afin de maintenir la porte du coffret fermée. Il s'agit d'un coffret adapté à son environnement porte fermé.

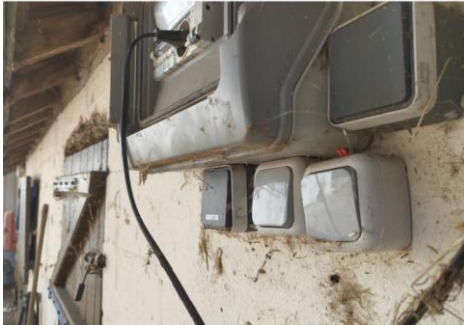
- Ecurie contiguë au manège couvert : Mise en œuvre des interrupteurs et des canalisations

La mise en œuvre modifie les caractéristiques

=> La mise en œuvre des interrupteurs doit respecter le degré de protection des appareils, refaire la pénétration des canalisations, utiliser du câble C2 (U1000 R2V) ou des conducteurs sous conduits en soignant les introductions dans l'appareillage

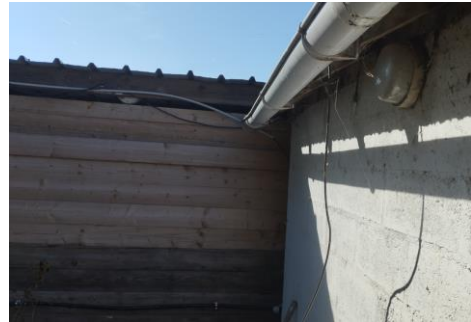
Câbles non fixés

=> Fixer les câbles en respectant les règles de l'art (fixations tous les 20 cm, ou passage sous tube IRO...)

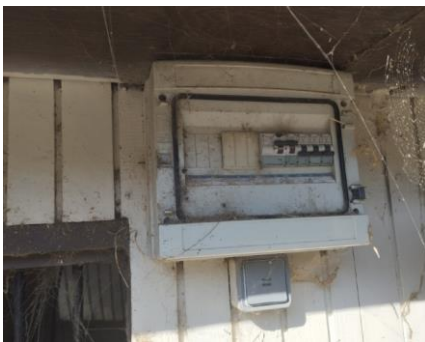
Porte du coffret absente (coffret longère 1)

=> Porte du tableau à remettre en place

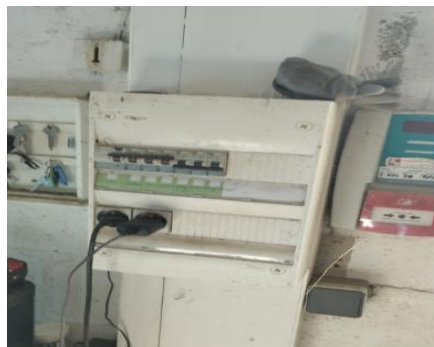
*Enveloppe du tableau inappropriée à son environnement (longère 2)
Présence de poussière*

=> Remplacer le tableau par un autre possédant les indices de protection IP 44 minimum

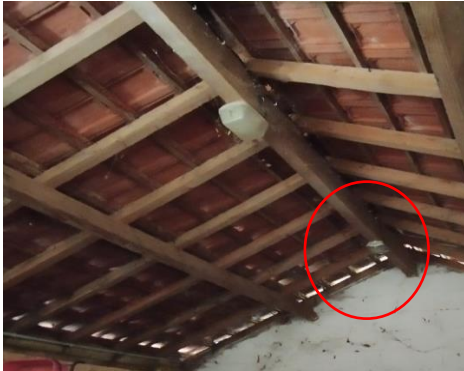
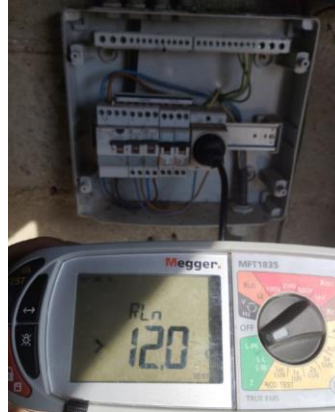
- Chalet au bout de la longère 2 : Appareil d'éclairage détérioré

A noter : ce chalet est alimenté par une dérivation en amont du tableau de la longère 2 par un câble sans conducteur de protection. Une prise de terre est réalisée en local (valeur = 12 Ohms)

=> Eclairage à remettre en état

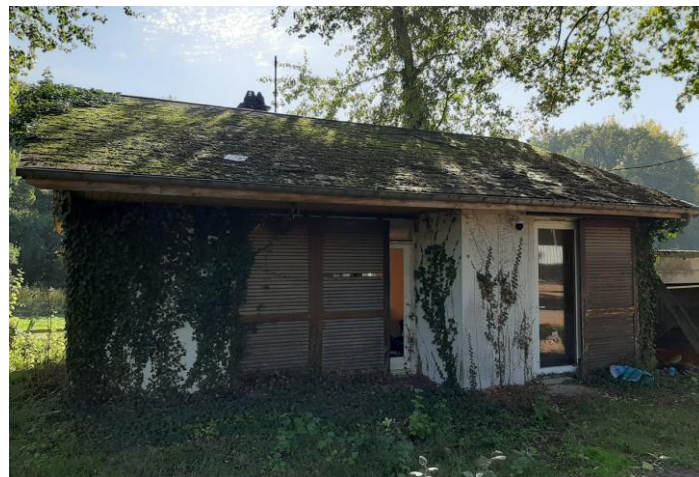
Photo bâtiment abandonné

Nota : En cas de réaménagement du bâtiment actuellement « abandonné » en accueil (ou autre destination), les dispositions relatives aux installations électriques devront être respectées.

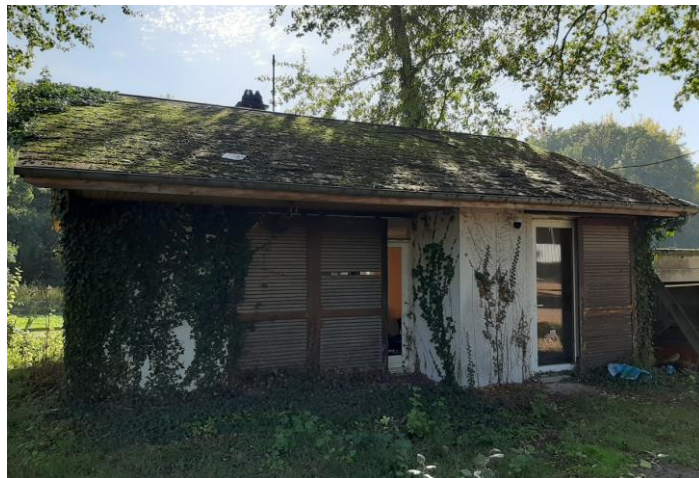
Photo bâtiment abandonné

Nota : En cas de réaménagement du bâtiment actuellement « abandonné » en accueil (ou autre destination), l'alarme en place devra être audible dans ce bâtiment.
