CLUB DES SPORTS DE RIMBERLIEU

AUDIT ACCESSIBILITE DES BATIMENTS AUX PERSONNES HANDICAPEES

LIEU D'INTERVENTION : CLUB DES SPORTS DE RIMBERLIEU
01 ALLEE DE LA CHEBAUDE
60150 VILLERS SUR COUDUN

Date du rapport : 22/12/2022

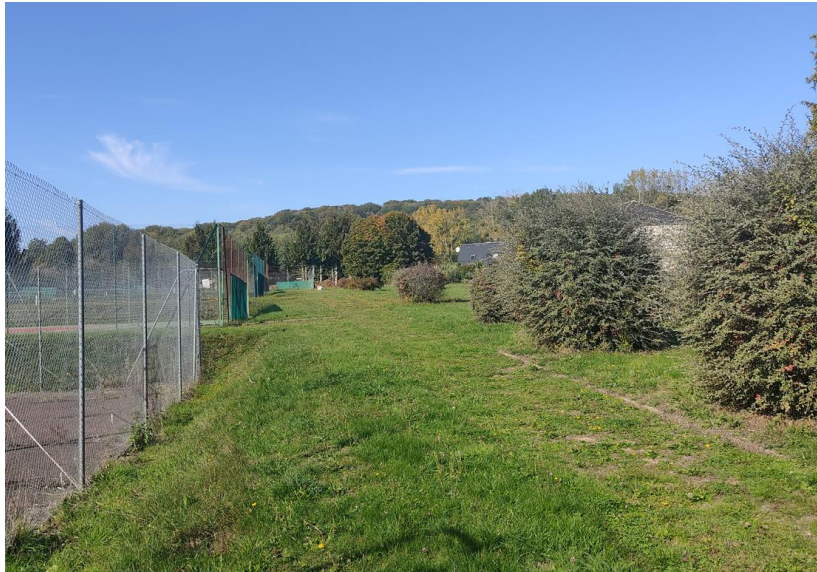
Photo Cheminement Extérieur d'accès aux terrains extérieurs

Les cheminements extérieurs donnant accès aux terrains de pétanques, baskets, tennis, ..., ne permettent pas à une personne handicapée de se déplacer et d'avoir accès aux équipements.

=> Créer des cheminements accessibles donnant accès aux équipements extérieurs.

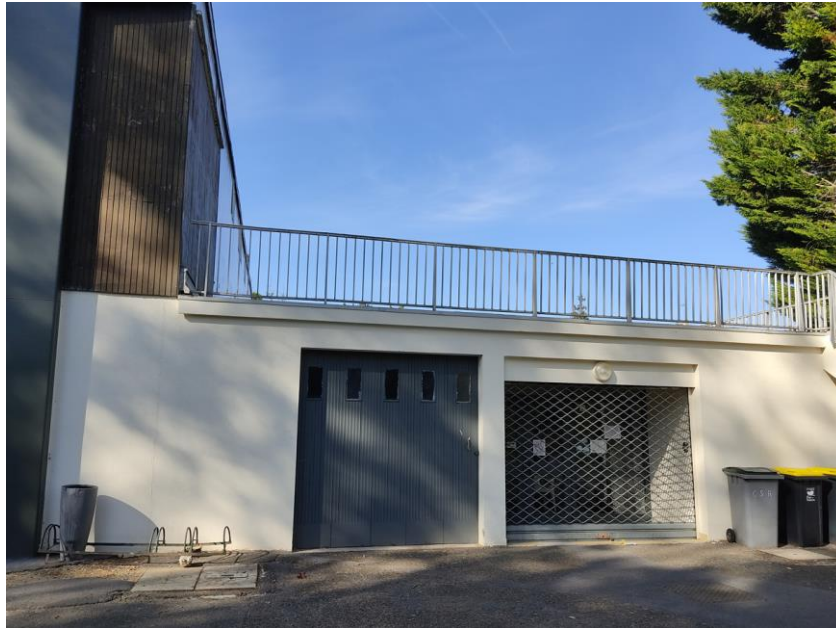
Photo accès principal bâtiment

L'accès principal du complexe sportif est accessible et en continuité avec le cheminement extérieur.
L'établissement ne dispose d'aucun système de contrôle d'accès.

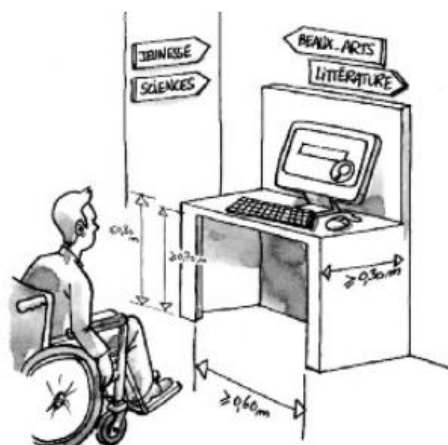
Mettre en place un mobilier accessible dans l'accueil.

Nous rappelons qu'un mobilier accessible doit comporter une partie rabaissée permettant à une personne en fauteuil roulant de lire et écrire (hauteur 0.80m, vide de 0.70m * 0.60m * 0.30m).

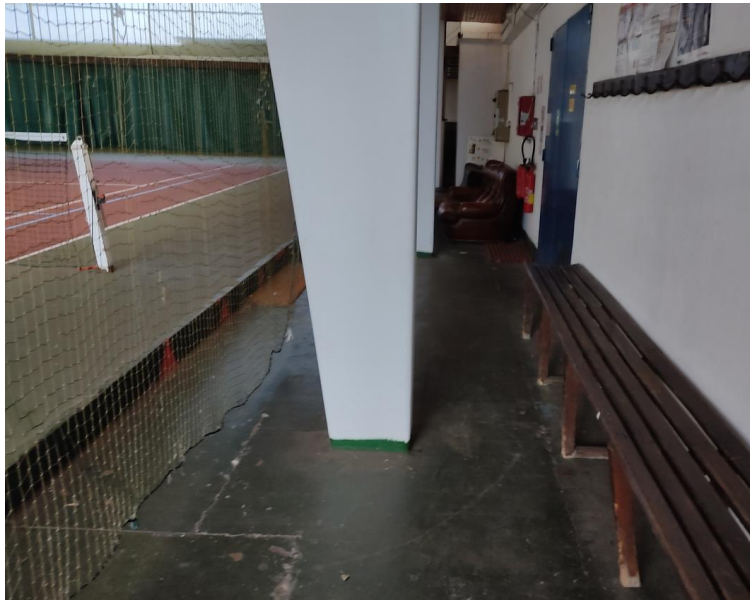
Photo marche intérieure court de tennis

Présence d'une marche intérieure donnant accès au court de tennis.

=> Nous recommandons la création d'une rampe intérieure donnant accès au court de tennis.

La largeur de la rampe sera de 1,20 m.

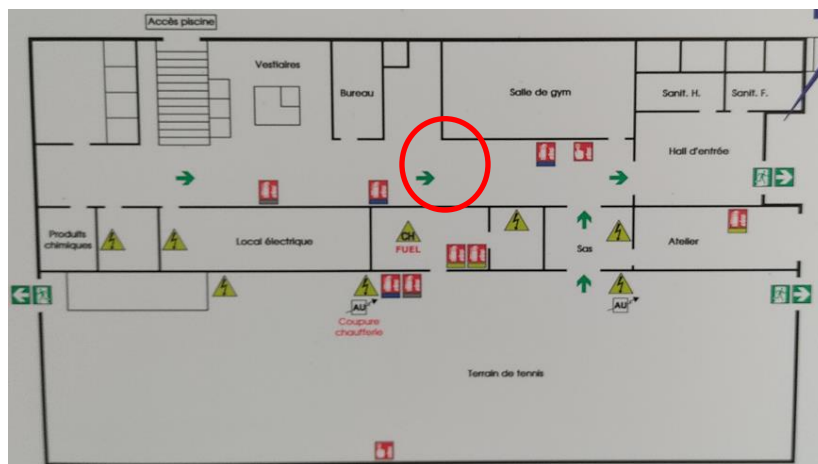
Localisation poutre circulation centrale

Risque de choc au droit d'une retombée de plafond dans la circulation centrale.

=> Prévoir élément de contraste visuel par rapport à leur environnement immédiat et un rappel tactile au sol.

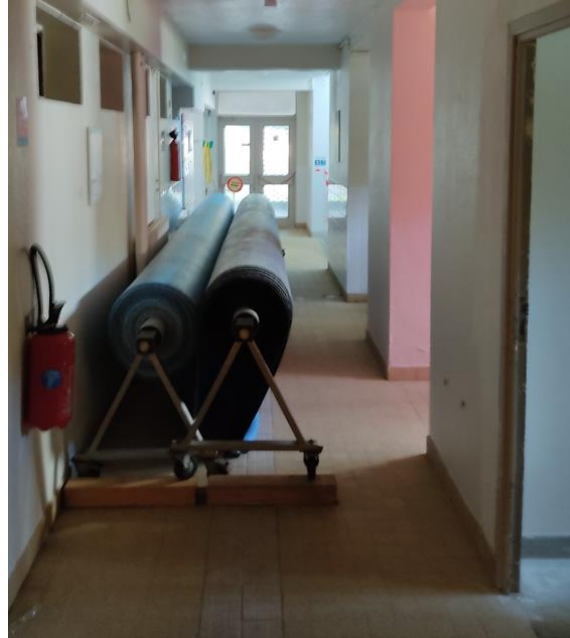
Photo stockage circulation centrale

Supprimer stockage dans circulation centrale, réduisant le passage.

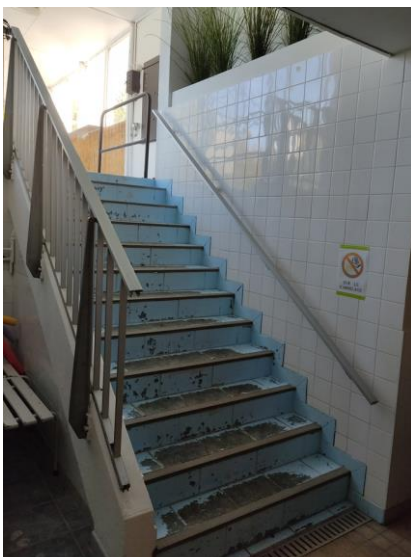
Absence des dispositifs de sécurité au droit de l'escalier intérieur donnant accès à la piscine découverte.

Rappel des dispositifs de sécurité : En haut de l'escalier et sur chaque palier intermédiaire, un revêtement de sol permet l'éveil de la vigilance à une distance de 0,50 m de la première marche grâce à un contraste visuel et tactile.

La première et la dernière marche doivent être pourvues d'une contremarche d'une hauteur minimale de 0,10 m, visuellement contrastée par rapport à la marche sur au moins 0,10 m de hauteur.

- être contrastés visuellement par rapport au reste de l'escalier sur au moins 3 cm en horizontal ;
- être non glissants.

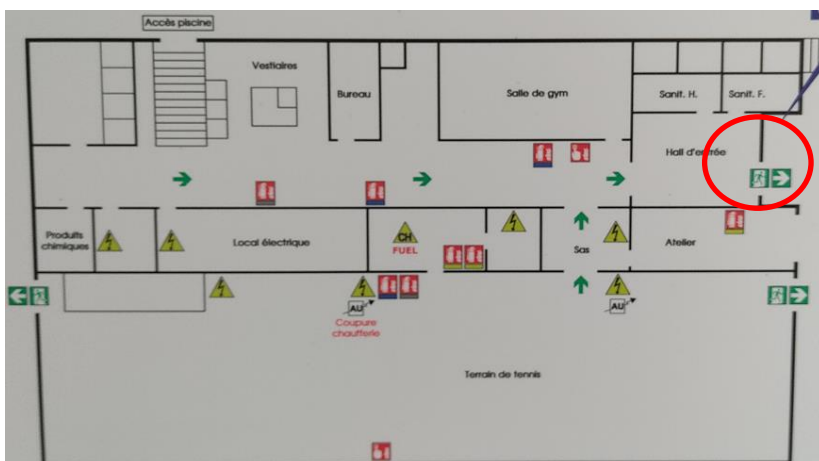
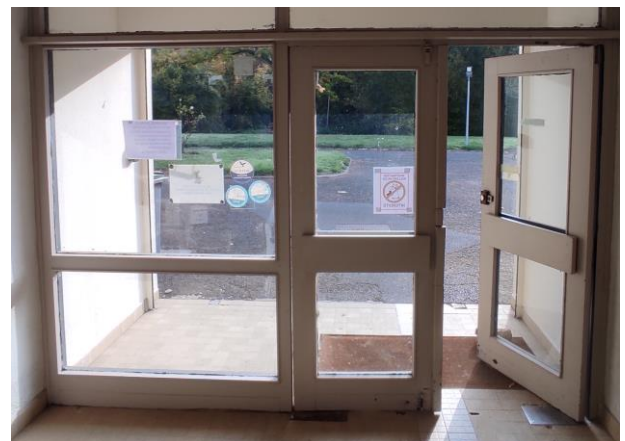
[Localisation bloc portes](#)

- Bloc portes du hall d'entrée et menuiserie attenante à remplacer :

Accessibilité des Personnes à Mobilité Réduite à assurer : la largeur nominale du vantail principale doit être de 0,80 m soit une largeur de passage utile minimale de 0,77 m.

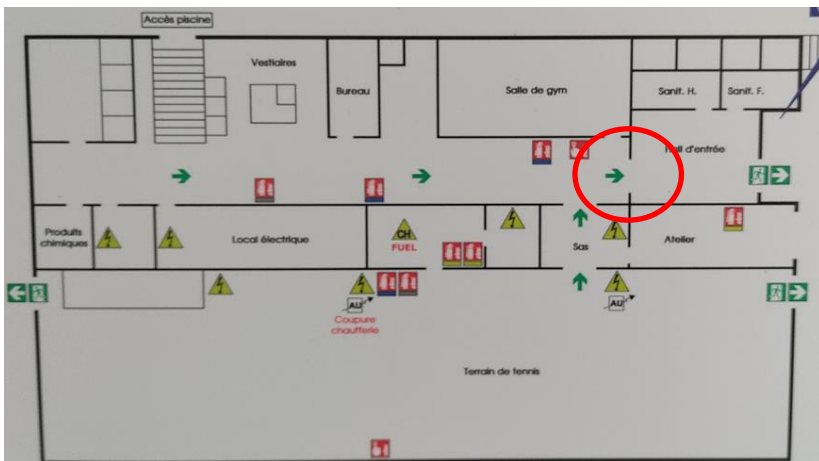
Localisation bloc portes à remplacer

- Bloc portes sas hall d'entrée à remplacer :

Accessibilité des Personnes à Mobilité Réduite à assurer : la largeur nominale du vantail principale doit être de 0,80 m soit une largeur de passage utile minimale de 0,77 m.

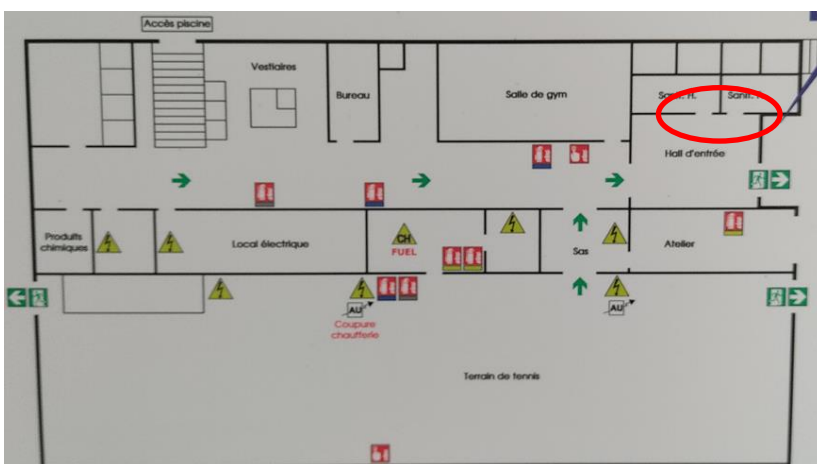
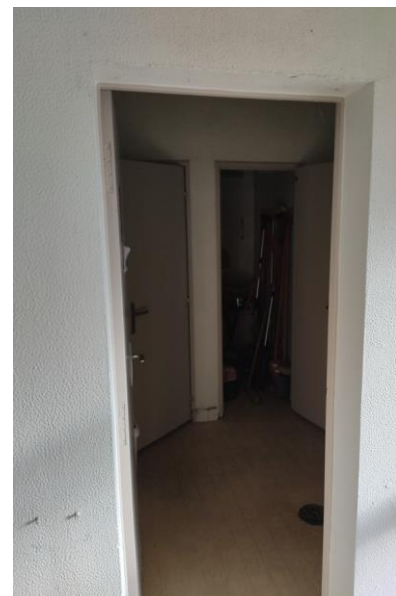
Localisation bloc portes à remplacer

- Portes d'accès aux ensembles WC à remplacer :

Largeur de passage insuffisant pour Accessibilité des Personnes à Mobilité Réduite

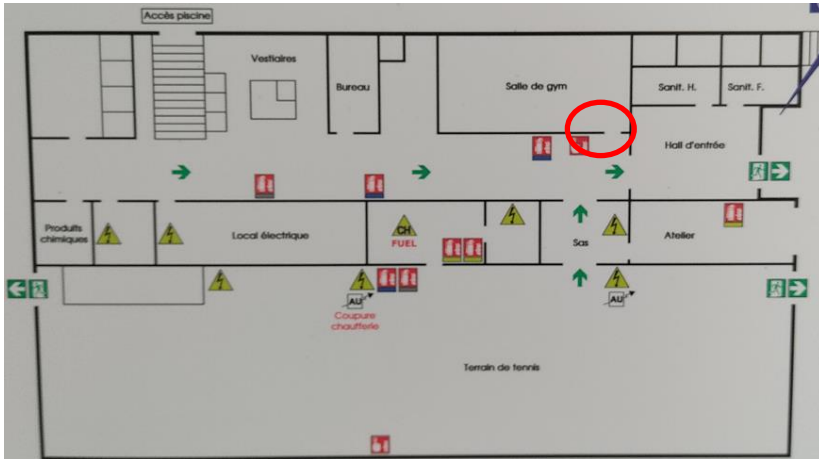
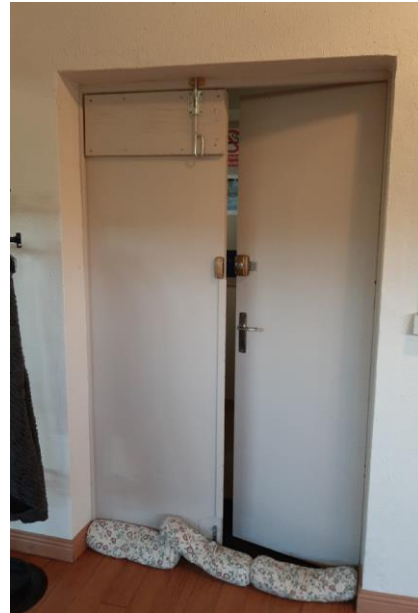
Localisation bloc portes à remplacer

- Bloc portes du local gym / danse à remplacer :

Accessibilité des Personnes à Mobilité Réduite à assurer : la largeur nominale du vantail principale doit être de 0,80 m soit une largeur de passage utile minimale de 0,77 m.

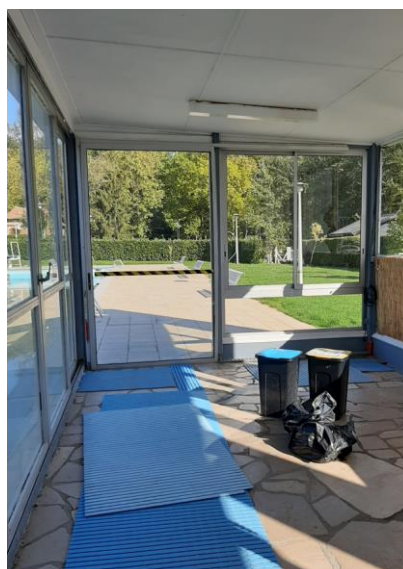
- Porte coulissante d'issue de secours véranda à remplacer :

Porte coulissante interdite

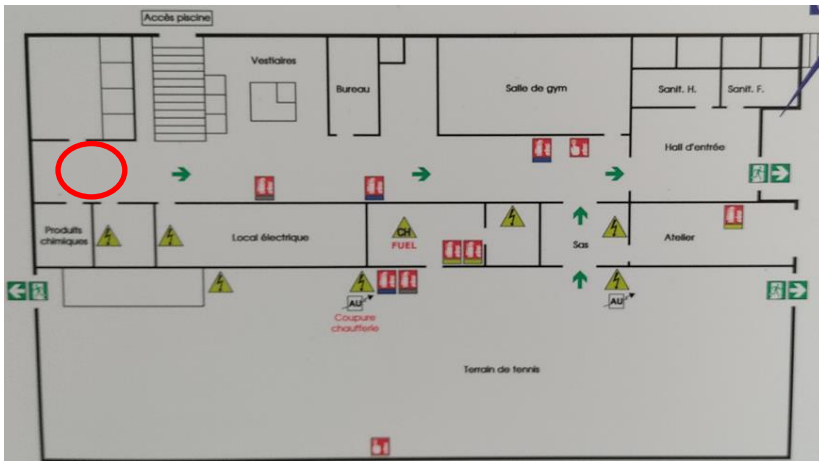
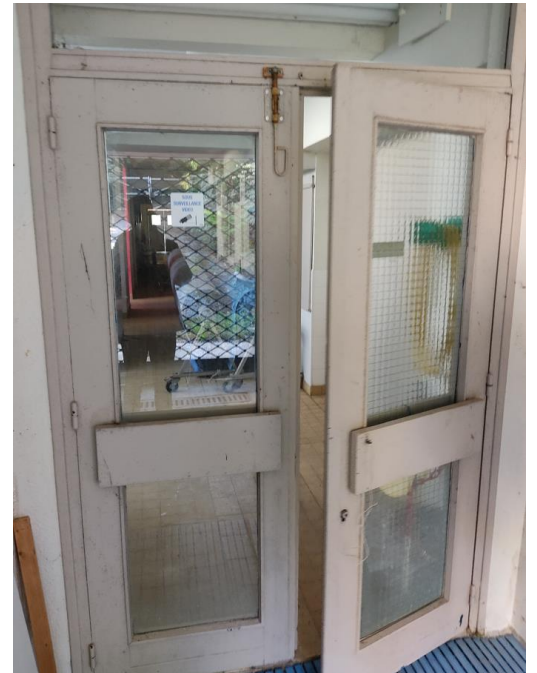
Localisation bloc portes à remplacer

- Bloc portes dégagement arrière du bâtiment à remplacer :

Accessibilité des Personnes à Mobilité Réduite à assurer : la largeur nominale du vantail principale doit être de 0,80 m soit une largeur de passage utile minimale de 0,77 m.

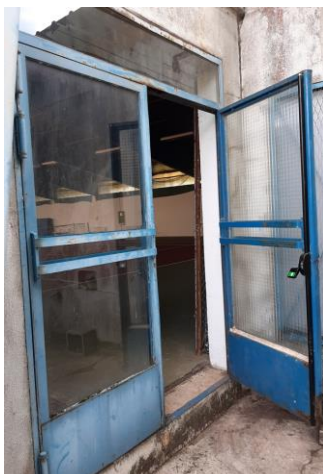
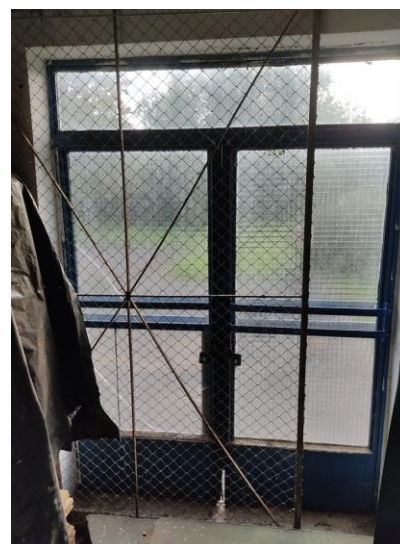
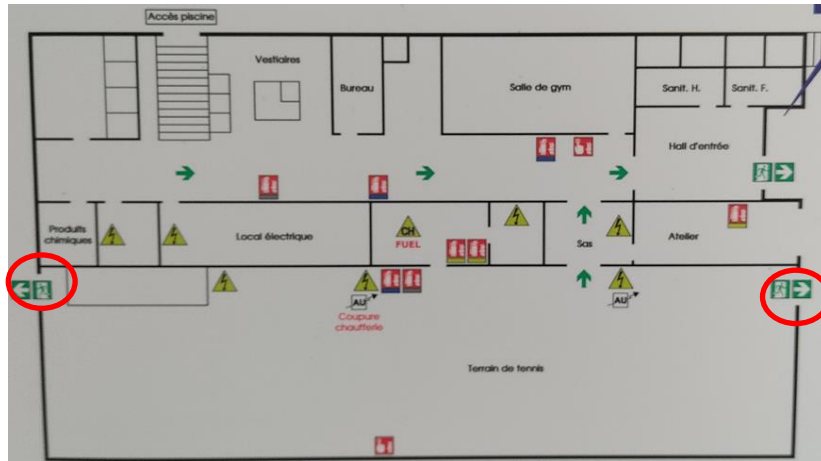
Localisation bloc portes à remplacer

- Blocs Portes d'issue de secours court de tennis à remplacer :

Accessibilité des Personnes à Mobilité Réduite à assurer : la largeur nominale du vantail principale doit être de 0,80 m soit une largeur de passage utile minimale de 0,77 m.
