**ASSOCIATION SYNDICALE
DE RIMBERLIEU SUD
DOMAINE DE RIMBERLIEU
60150 VILLERS-SUR-COUDIN**

CLUB DES SPORTS DE RIMBERLIEU

AUDIT TECHNIQUE DES OUVRAGES DE STRUCTURE, DU CLOS ET COUVERT, ET ELEMENTS D'EQUIPEMENTS

Date du rapport : 22/12/2022

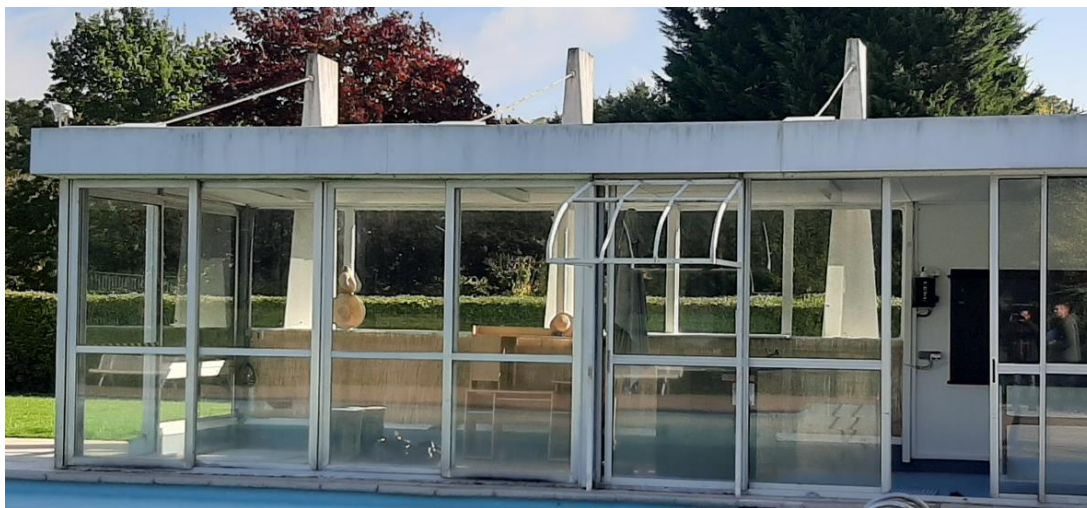
Photo façade véranda remplissage éléments verriers

Du fait de la présence de différents matériaux, la structure porteuse de la véranda travaille et se dilate différemment.

Cela entraîne des problèmes de faux aplombs des éléments, des fissures et donc des difficultés à ouvrir les menuiseries.

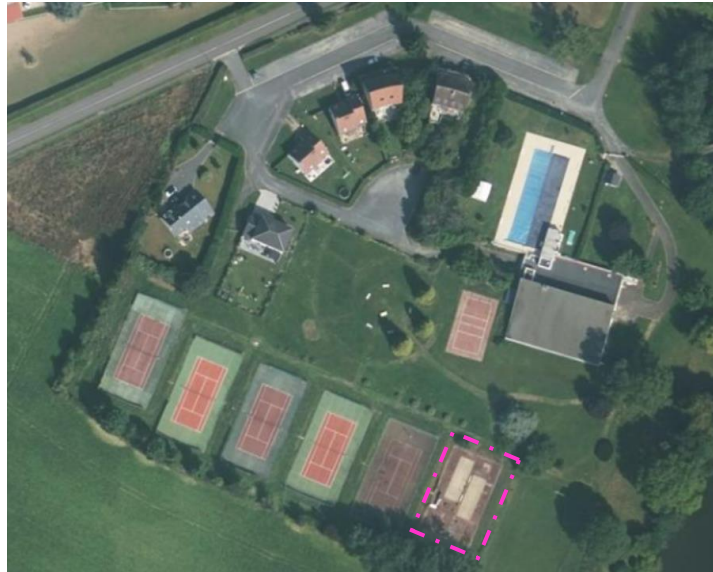
Localisation terrains de pétanque

Les clôtures du terrain de pétanque sont fortement dégradées : pieds de clôtures et montants rouillés, montants déformés.

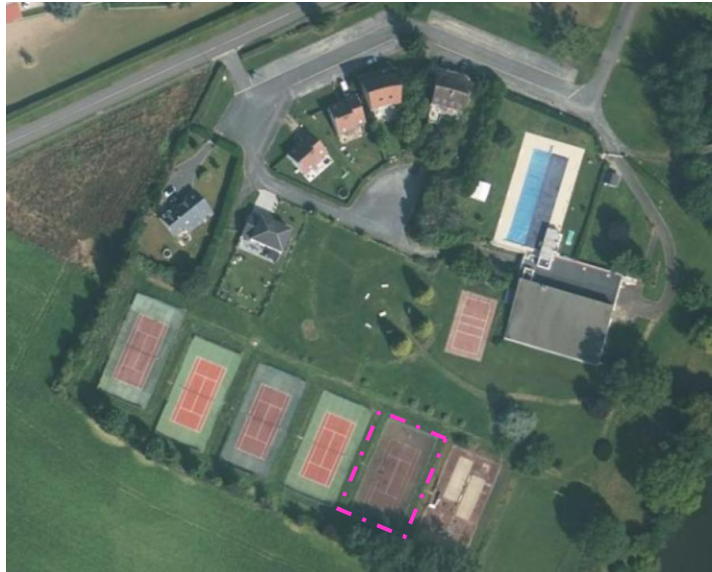
Localisation terrain de basket

Les clôtures du terrain de basket sont en bons états en général.

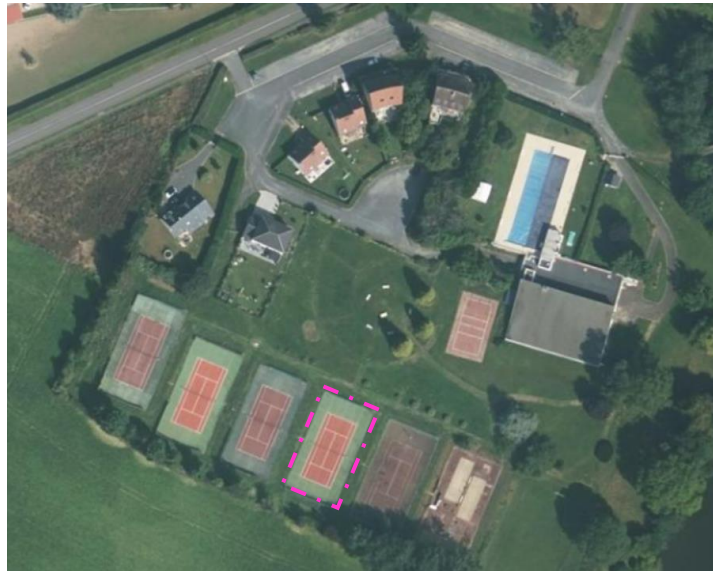
Localisation terrain de tennis 1

Les clôtures du terrain de tennis 1 sont fortement dégradées : pieds de clôtures et montants rouillés, montants déformés, faux aplombs des montants (risque de renversement).

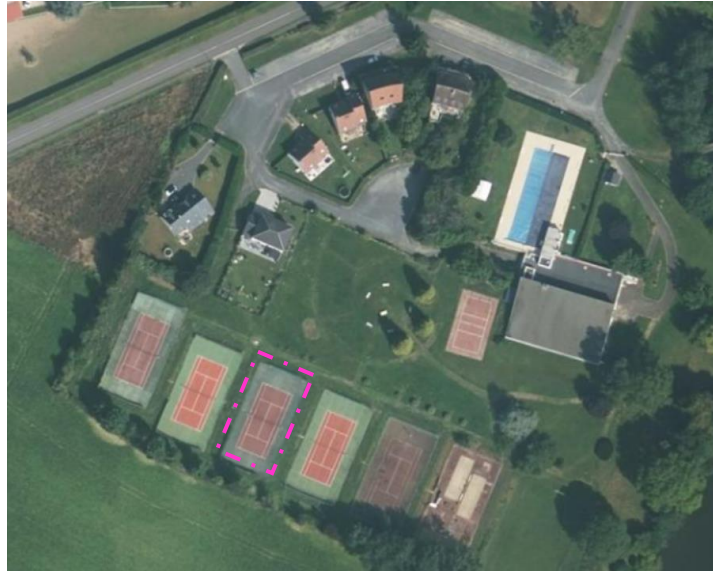
Localisation terrain de tennis 2

Les clôtures du terrain de tennis 2 présentent par endroit un faux aplomb important et risquent de se renverser.
=> Nous recommandons la mise en place de jambes de force au droit des zones de clôtures inclinées, permettant de rigidifier celles-ci.

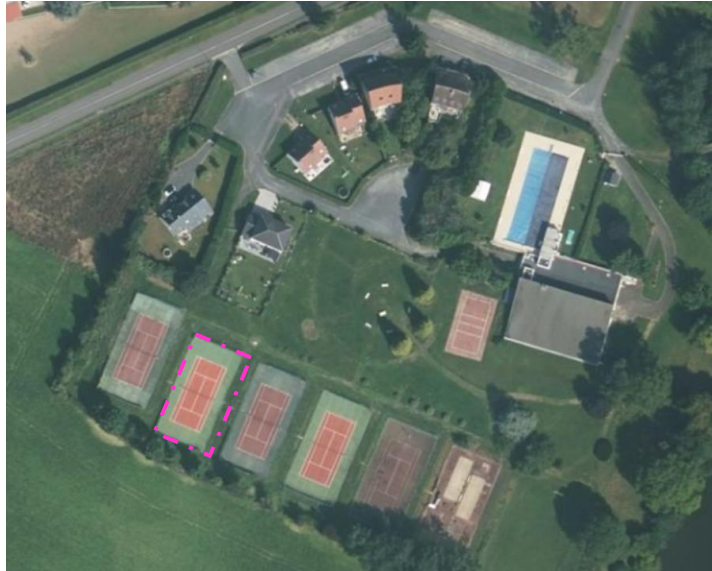
Localisation terrain de tennis 3

Les clôtures du terrain de tennis 3 sont fortement dégradées : pieds de clôtures et montants rouillés, montants déformés, faux aplombs des montants (risque de renversement).

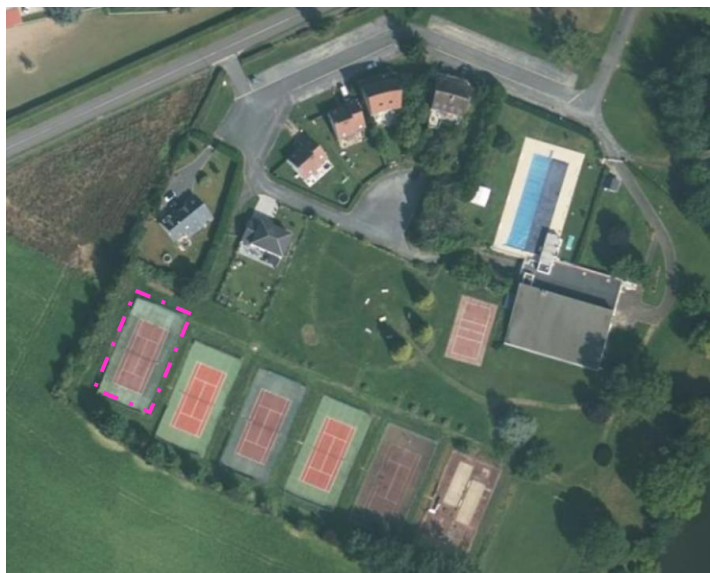
Localisation terrain de tennis 4

Les clôtures du terrain de tennis 4 sont fortement dégradées : pieds de clôtures et montants rouillés, montants déformés, faux aplombs des montants (risque de renversement).
