**ASSOCIATION SYNDICALE  
DE RIMBERLIEU SUD  
DOMAINE DE RIMBERLIEU  
60150 VILLERS-SUR-COUDIN**

## **CLUB DES SPORTS DE RIMBERLIEU**

### **AUDIT SECURITE INCENDIE**

**DATE INTERVENTION :** le 12/10/2022

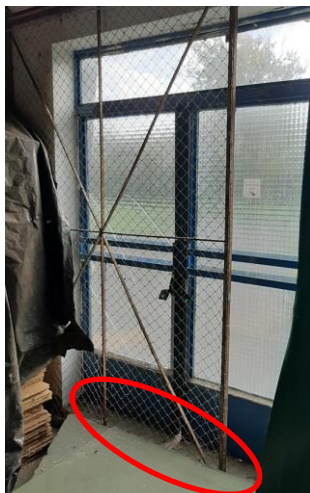
Au droit de la sortie de secours repérée à droite sur le plan, présence d'une marche intérieure au droit de la porte. Présence également d'une marche extérieure.

=> Supprimer les marches en mettant de niveau les portes d'issues de secours avec le cheminement intérieur / cheminement extérieur (création de paliers, de rampes,...).

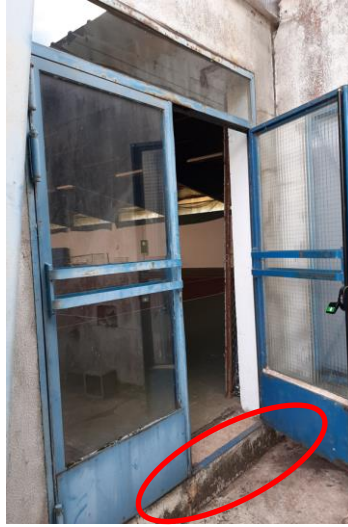
Photo marche porte d'issue de secours

Au droit de la sortie de secours repérée à gauche sur le plan, présence d'une marche extérieure.

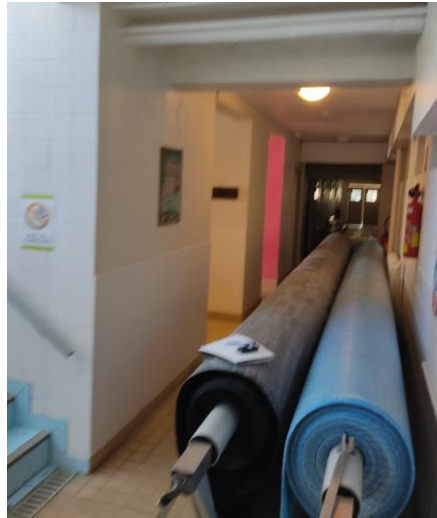
Photo dépôt de matériel dans circulation centrale

- Présence de dépôt de matériel dans la circulation centrale de l'établissement, faisant obstacle à la circulation des personnes. Stockage de bâches pour la piscine.
- => Stocker le matériel en extérieur en dehors des dégagements.

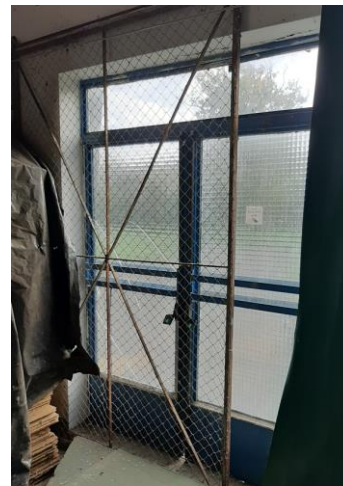
Photo grille devant porte d'issue de secours.

- Présence d'une grille devant une porte d'issue de secours du court de tennis faisant obstacle à une évacuation sûre et rapide des locaux.
- => Supprimer la grille au droit de la porte d'issue de secours. (la résistance du vitrage sera évoqué dans la suite du présent rapport)

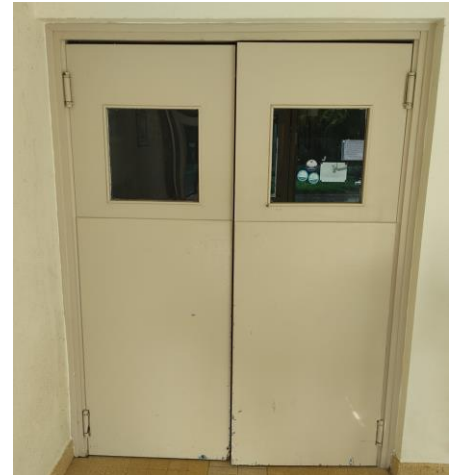
- Bloc portes sas hall d'entrée à remplacer :

Caractéristiques dimensionnelles du bloc portes non conforme à la norme NF P 20-101 (hauteur de passage inférieure à 2,04 m)

Accessibilité des Personnes à Mobilité Réduite à assurer : la largeur nominale du vantail principale doit être de 0,80 m soit une largeur de passage utile minimale de 0,77 m. (repris dans le rapport sur l'accessibilité aux PMR)

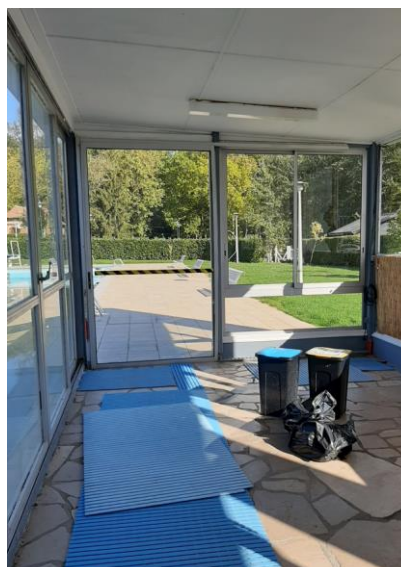
Porte coulissante non automatique interdite en porte d'issue de secours.

Vitrage en place non résistant en cas de heurt : Risque de blessure.

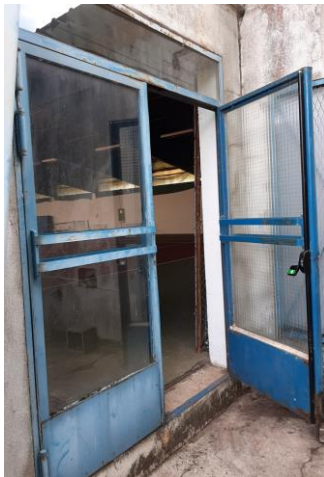
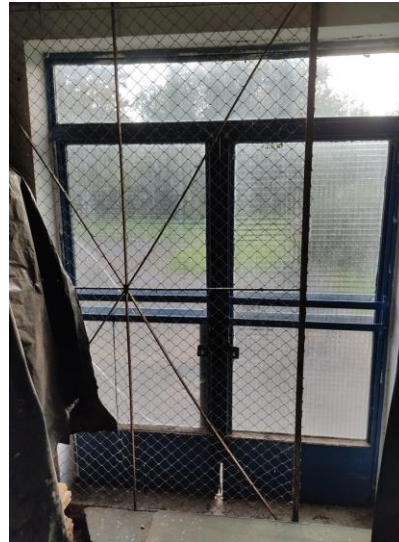
Accessibilité des Personnes à Mobilité Réduite à assurer : la largeur nominale du vantail principale doit être de 0,80 m soit une largeur de passage utile minimale de 0,77 m. (repris dans le rapport sur l'accessibilité aux PMR)

Vitrages en place non résistant en cas de heurt : Risque de blessure.

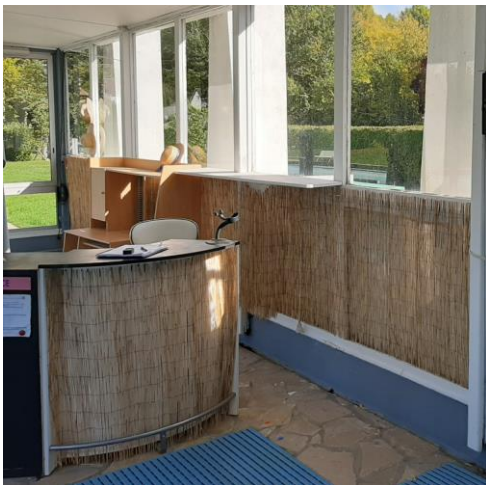
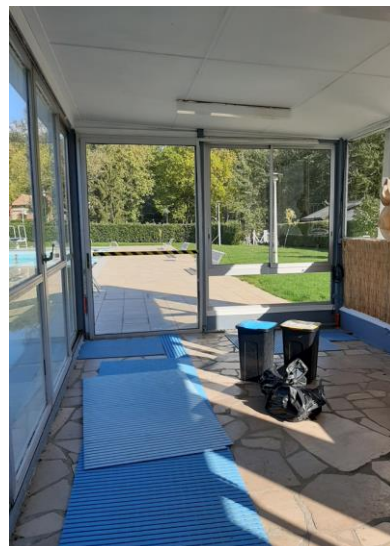
Le plafond de la véranda est constitué de dalles de faux plafond. En l'absence de Procès-Verbal de réaction au feu du produit, nous ne pouvons nous prononcer sur la conformité du produit vis-à-vis de la réaction au feu.

=> Dans le cadre des travaux de réfection de la structure de la véranda (structure vétuste), nous préconisons le remplacement des dalles par un matériau de catégorie M1.

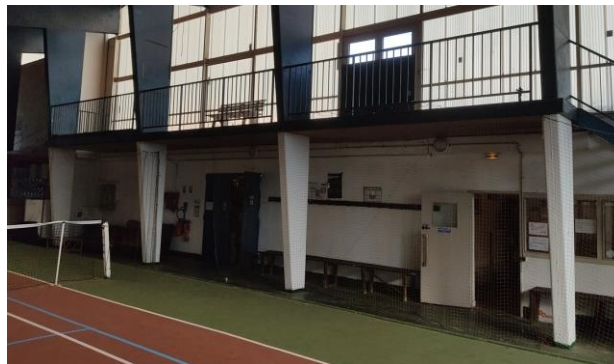
Sous-face de la mezzanine constituée de lames de bois => Hautement inflammable.

Les lames de bois seront enlevées lors de la démolition de la mezzanine (Nous rappelons que la structure de la mezzanine est vétuste).

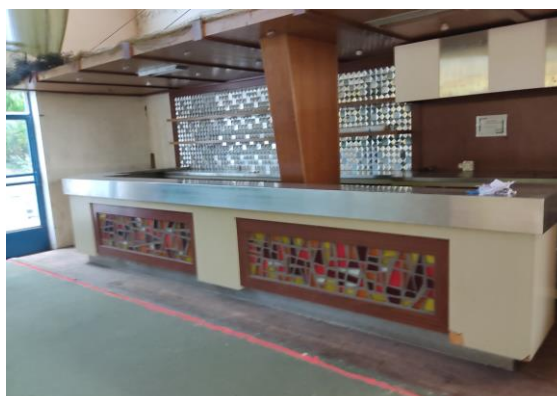
Le bar présent dans le court de tennis (Gros Mobilier) est constitué de plaques de bois / contreplaqué en matériaux très fins => Ce gros mobilier ne semble pas justifier d'un classement de réaction au feu M3 minimum.

Nous recommandons le remplacement du mobilier.

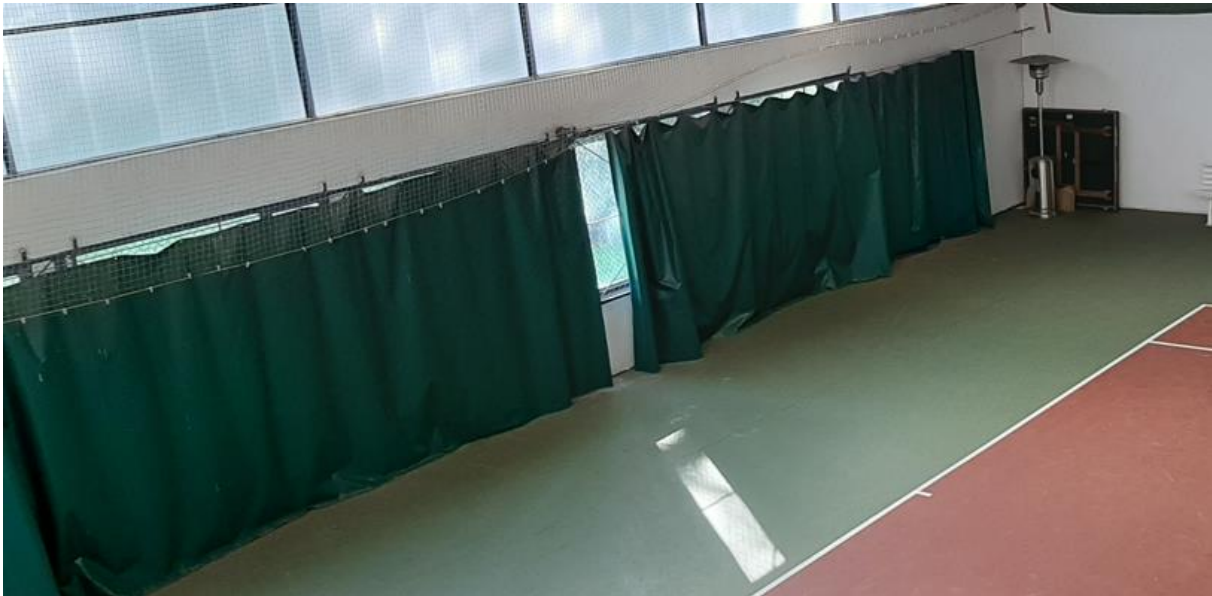
Nota : nous avons noté la présence de rideaux occultant suspendus dans le court de tennis.

En l'absence de Procès-Verbal de réaction au feu, nous ne pouvons-nous prononcer sur la conformité de la réaction au feu des rideaux.

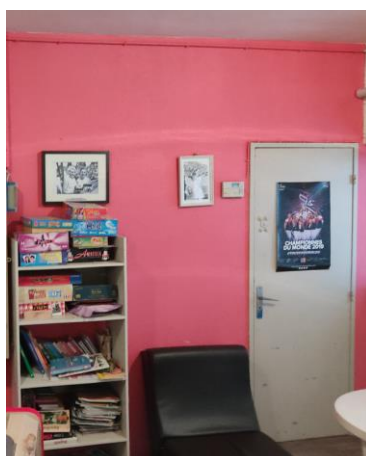
- L'atelier

Porte coupe-feu de degré ½ heure avec ferme-porte à prévoir entre atelier et local accueil.

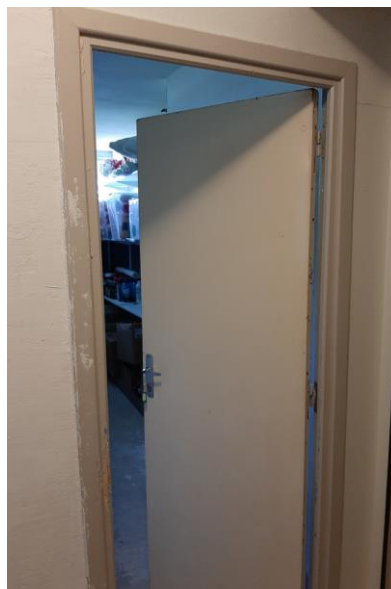
- Bureau (servant de stockage)

Nota : Nous ne pouvons-nous prononcer sur le degré coupe-feu des parois verticales. Le local est isolé par des parois pleines jusqu'en sous-face de plancher béton.

Remplacer la porte du local. Mettre en place une porte coupe-feu ½ heure avec ferme-porte.

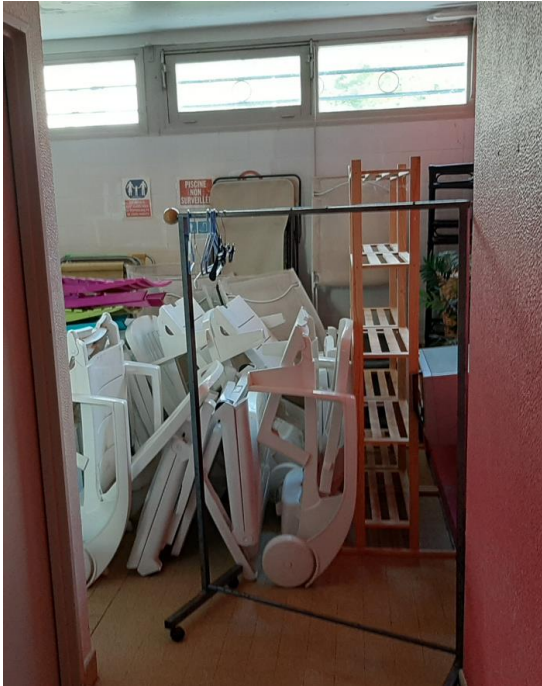
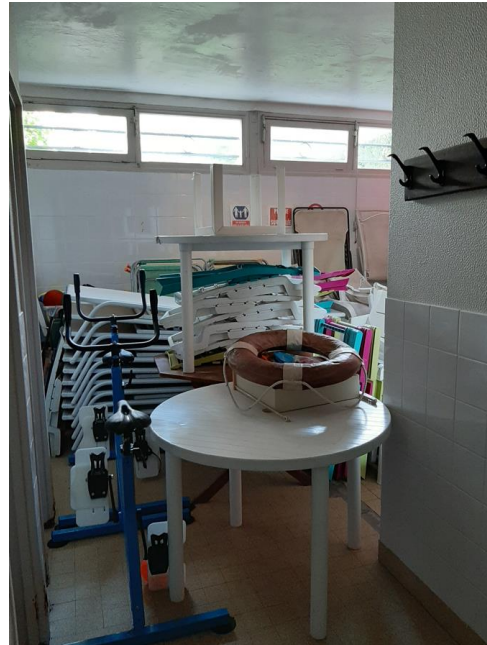
- Vestiaire (servant de stockage).

- Déplacer le stockage présent dans le vestiaire dans un local à risques moyens isolé.

- Ou créer un local de stockage dans le vestiaire, isolé par des parois coupe-feu 1 heure ; avec porte coupe-feu ½ heure + ferme-porte. Les cabines annexes devront être indépendantes du local.

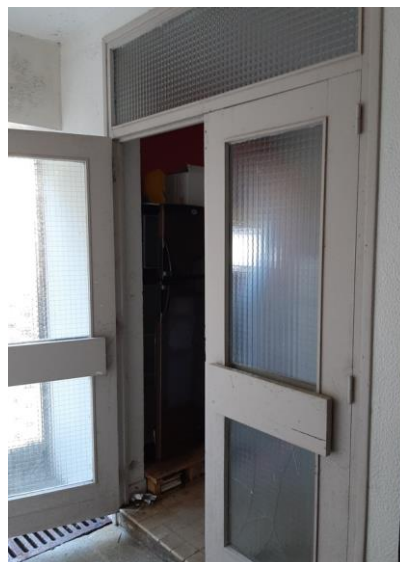
- Local de stockage annexe à la piscine

Nota : Nous ne pouvons-nous prononcer sur le degré coupe-feu des parois verticales. Le local est isolé par des parois pleines jusqu'en sous-face de plancher béton.

Remplacer les deux vantaux d'accès au local. Mettre bloc portes coupe-feu ½ heure avec ferme-porte et sélecteur de portes. L'imposte devra être coupe-feu 1 heure.

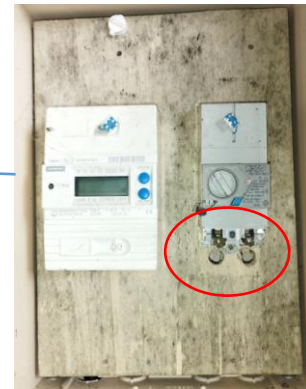
Logette tarif bleu inexploitée, ancien compteur (supposé) du centre équestre actuellement alimenté depuis le tableau général (TGBT) du club des sports

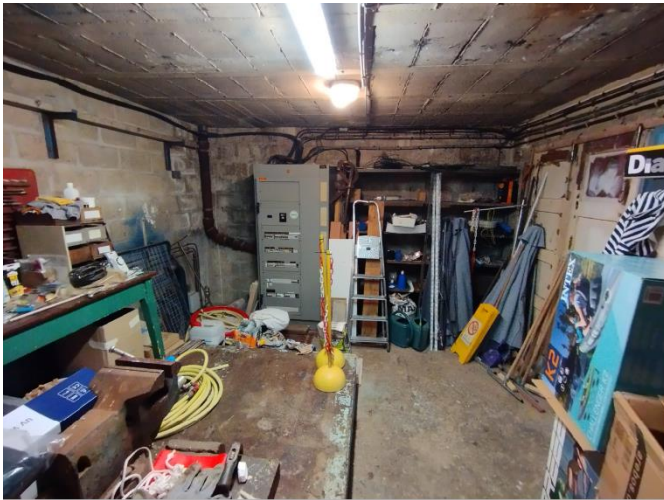
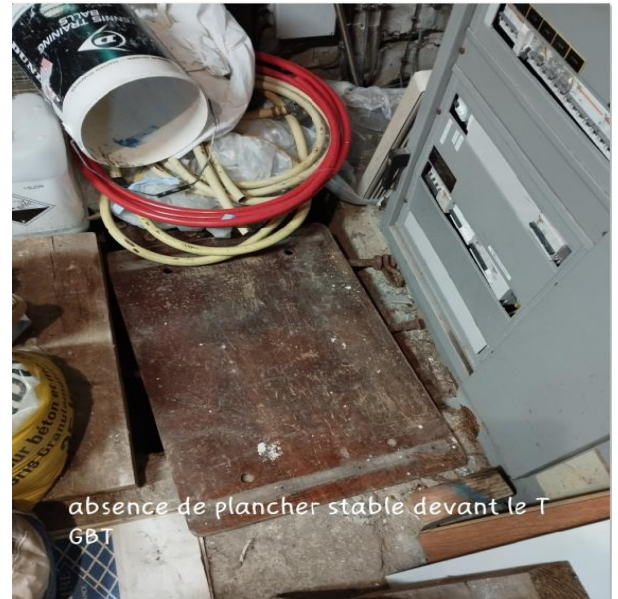
TGBT installé dans un local sous influence BE2 (incendie).  
Sol non stable et sécurisé devant le TGBT

=> Réaliser un VTP CF 1h pour isoler le TGBT de l'atelier.  
Sécuriser son accès.

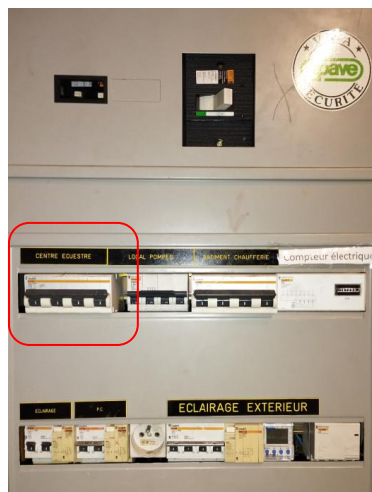
**Remarques N°46 :**

- Coupure d'urgence des installations électriques

Accessibilité à un dispositif de coupure d'urgence des installations électriques

Le disjoncteur général est manœuvrable sous couvert d'une habilitation électrique.

D'autre part les manœuvres et défauts ne doivent pas avoir de répercussions sur des tiers (*centre équestre en rouge sur la photo*)

=> Asservir au disjoncteur général du TGBT un dispositif coup de poing sous verre dormant. Il devra être implanté dans un endroit inaccessible au public et facile à atteindre par les services de secours et personnels/encadrants autorisés.

L'inaccessibilité de ce dispositif n'est pas imposée par les articles PE mais nous conseillons vivement une adéquation avec l'article EL11 applicable aux ERP 1<sup>er</sup> groupe, étant donné que la grande salle peut être utilisée occasionnellement sur déclaration comme salle de réunion, conférence, danse...

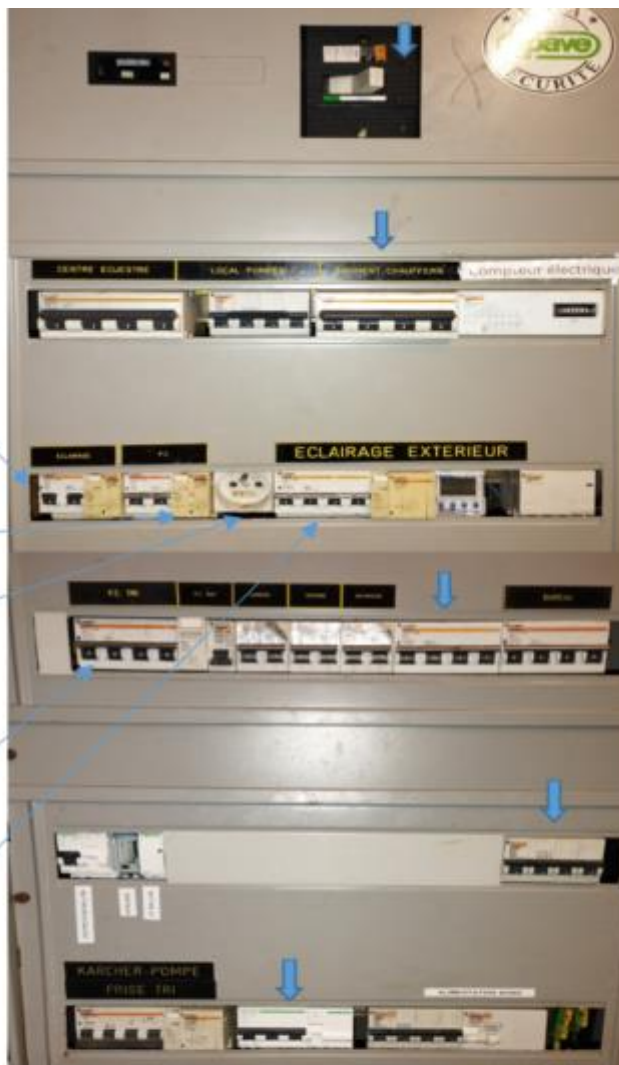
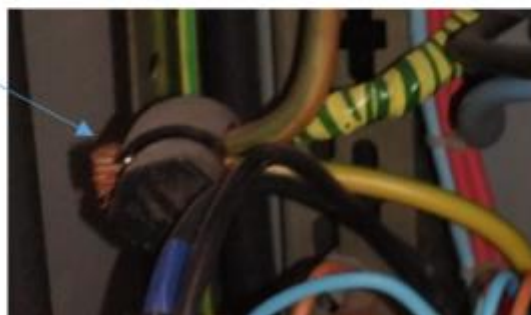
**Remarques N°48 :**

- TGBT : Identification des départs (fiabilité) / appareillage défaillant ou obsolète

- Identifications des disjoncteurs à mettre adéquation avec les installations desservies. Plusieurs départs ne sont pas identifiés ou leur identification est erronée. (exemples ci-contre )

- Coupure omnipolaire non assurée sur le disjoncteur « éclairage »

- DDR du disjoncteur « PC » hors service

- PC non équipée d'obturateurs automatique

- Absence de DDR 30mA sur le départ PC tri.

- disjoncteur « éclairage extérieur », inadapté ainsi que le DDR associé

- Respects des règles de connexions des conducteurs de protection

=> Points à corriger suivant les normes NF C 15-100 et 17-200 et leurs guides d'applications.

- Identifier clairement et précisément tous les départs de façon pérenne.
- Remplacer ou réparer le disjoncteur sans barrette de coupure omnipolaire.
- Remplacer le DDR hors service ;
- Remplacer la PC ;
- Equiper le disjoncteur PC tri d'un DDR 30Ma.
- Remplacer le disjoncteur éclairage extérieur et son DDR par un disjoncteur courbe B et un DDR de seuil 30mA type A.
- Respecter la règle de 1 conducteur par borne pour le raccordement des conducteurs de protection.

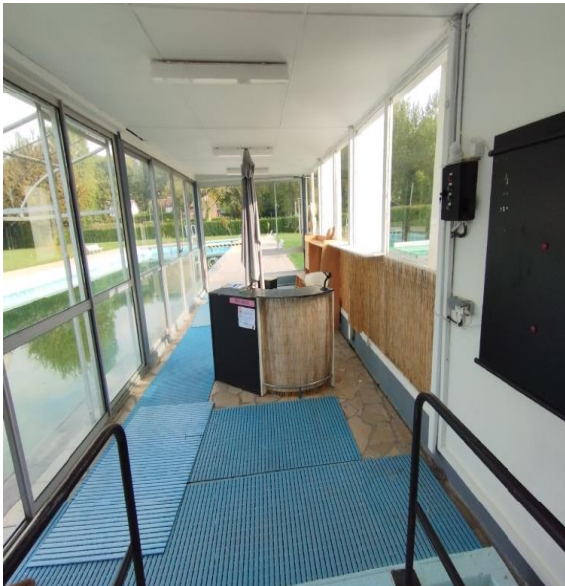
**Remarques N°49 :**

- Coffret patio accès piscine

Candélabres zone bassin déclarés hors service

=> Maintenir le coffret fermé à clé.

=> Identifier clairement et précisément tous les départs de façon pérenne. On doit pouvoir également retrouver le départ qui alimente ce coffret dans le TGBT.

=> Réaliser le schéma avec les indications utiles au dimensionnement des disjoncteurs.

=> Les disjoncteurs de la gamme déclic sont réservés exclusivement aux installations alimentées par un comptage à puissance limitée (tarif bleu)

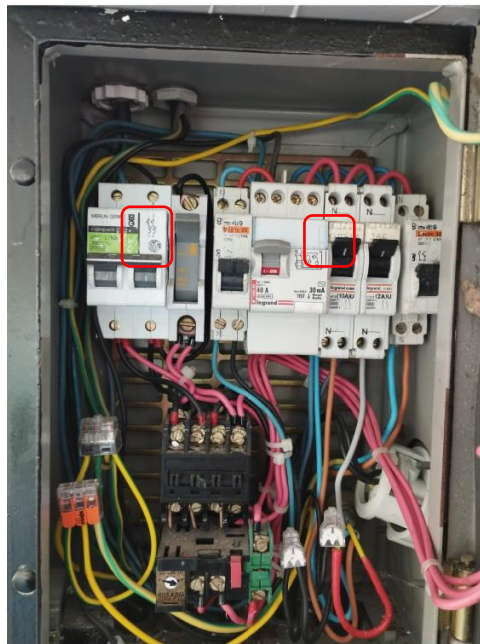
**Remarques N°50 :**

- Tableau implanté dans le SAS (suivant plan d'intervention)

Absence de schéma avec les indications nécessaires au dimensionnement des disjoncteurs (courants de court-circuit).

Télécommande de mise au repos des B.A.E.S inefficace.

=> L'identification du départ qui alimente ce tableau dans le TGBT doit être en adéquation (départ non identifié, indéterminé).

=> Télécommande des B.A.E.S à remettre en état de fonctionnement ou à déposer si obsolète (ou au minimum indiqué qu'elle n'est plus utilisée)

=> Maintenir l'armoire fermée à clé.

=> Les disjoncteurs de la gamme déclic sont réservés exclusivement aux installations alimentées par un comptage à puissance limité (tarif bleu) ils doivent être remplacés.

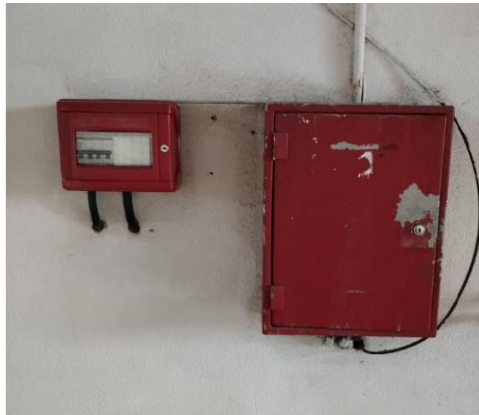
**Remarques N°51 :**

- Chaufferie : identification coupures d'urgence

=> Identifier le départ à gauche sur la photo

=> Le coffret de droite peut être maintenu en l'état mais la possibilité de le verrouiller doit être proscrite, supprimer la serrure et apposer une affiche « coupures chaufferie » par exemple.

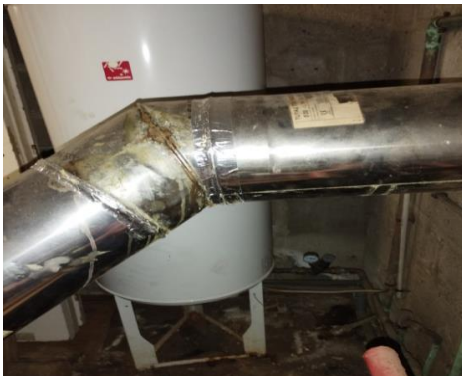
Présence d'un ballon d'eau chaude derrière la chaudière

=> Le chauffe-eau doit être déplacé hors du local ou isolé dans un VTP CF 1h.  
D'autre part, les chauffe-eau du site doivent être équipés de coupure de proximité. Voir par exemple celui implanté dans le local face au local produit chlorique.

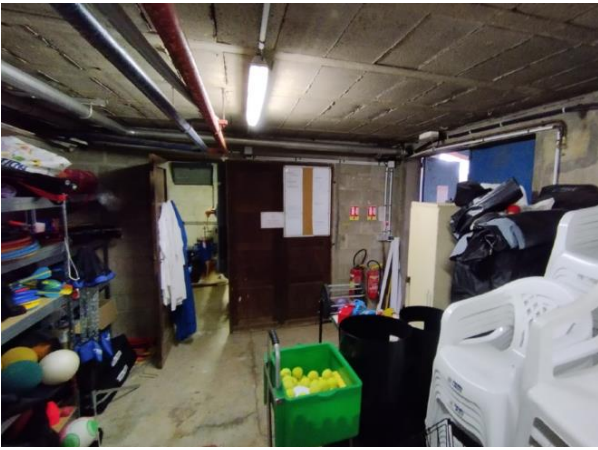
L'accès au local traitement d'eau se fait depuis la chaufferie

=> Proscrire l'utilisation du local chaufferie comme stockage.

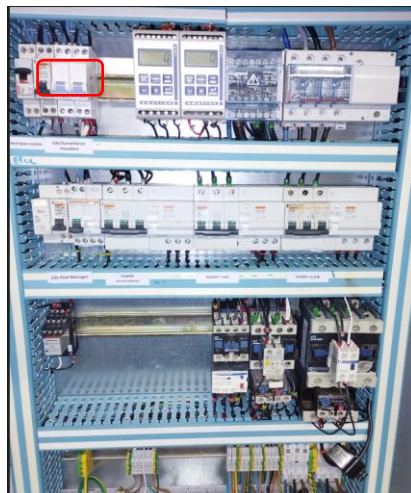
#### **Remarques N°54 :**

- Armoire traitement d'eau piscine

Absence de schéma et utilisation de disjoncteur inadapté

Utilisation de disjoncteur inadapté à un tarif jaune.

=> Les disjoncteurs de la gamme déclic sont réservés exclusivement aux installations alimentées par un comptage à puissance limité (tarif bleu) ils doivent être remplacés.

=> Maintenir le schéma détaillé dans l'armoire.

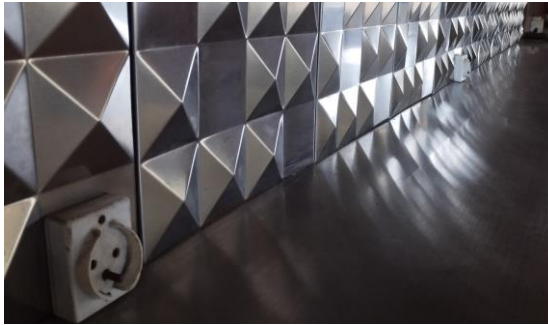
**Remarque N°55 :**

- Court de tennis : Prise de courant du bar

Matériel non conforme (*absence d'obturateurs automatiques sur les alvéoles*).

=> A remplacer, plusieurs prises concernées.

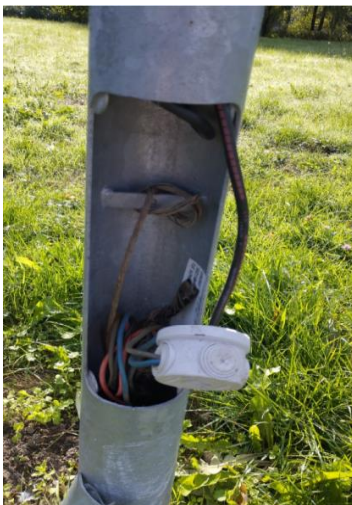
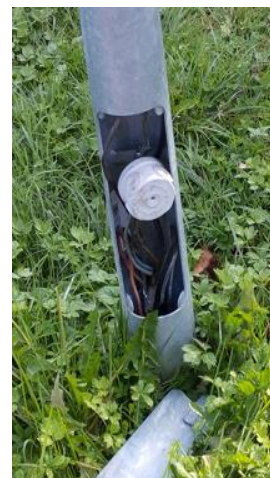
**Remarque N°58 :**

- Candélabres côté entrée principale : mise en œuvre non conforme

=> Installation à refaire dans le respect de la norme NF C17-200  
(Confère également observation émise sur le TGBT ci-avant concernant les dispositifs de protection)

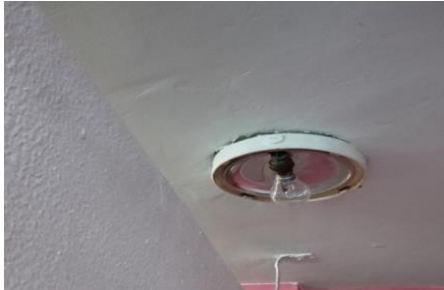
*Verrine absente*

=> Matériels à réparer ou à remplacer.

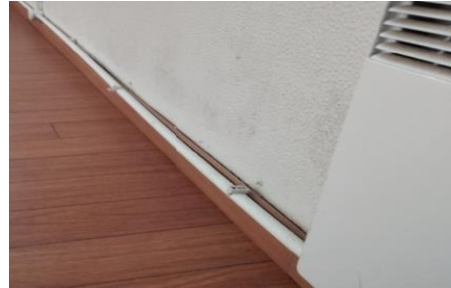
*Fixations canalisation convecteur arrachées (salle de danse)*

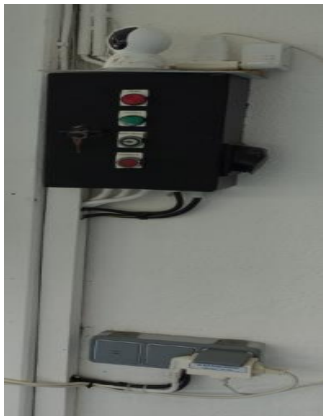
*Utilisation de fiches multiples*

Proscrire l'utilisation de fiches multiples qui peuvent être remplacé par exemple par des socles multiprises adaptés à leur environnement (chocs, poussières...etc)

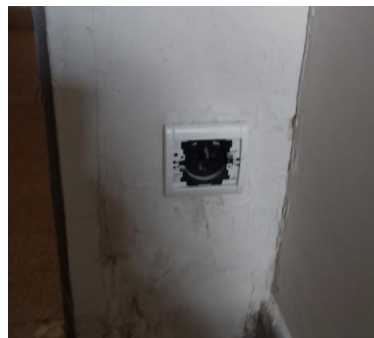
*PC détériorée (ancien bureau suivant plan d'intervention)*

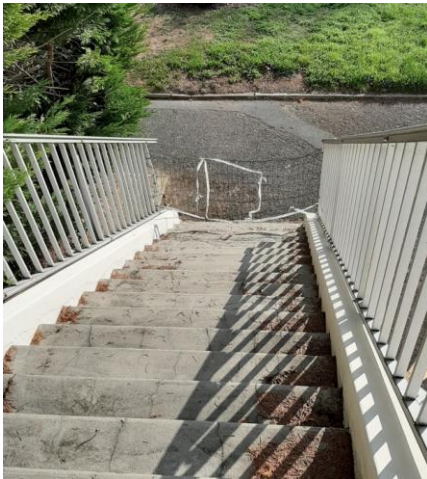
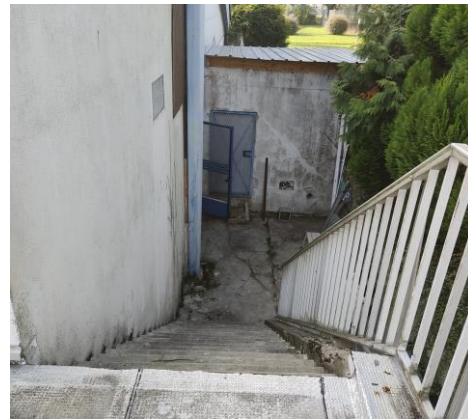
**Remarque N°65 :**

- Accès terrasses – Risque de chute – Zone technique

=> Mettre en place barrière fermée en partie basse des escaliers donnant accès à la terrasse technique.
